N° de dossier : 2013-09-300 FK DTA PC OPH

Date de visite : 22 juillet 2014

Date de visite : 22 juillet 2014
Heure d'arrivée sur site : 08 : 00
Heure de départ du site : 08 : 30
N° de dossier : 2013-09-300 FK DTA PC OPH
Diagnostic établi par : E. LAMBOLEY
Identité du propriétaire : OPH 77 BP 114
Adresse du propriétaire : 10 AV CHARLES PEGUY
77002 MELUN
Adresse du bien visité : 1 PLACE DU DOCTEUR VILLEMEN
77400 LAGNY SUR MARNE

FICHE RECAPITULATIVE DU DOSSIER TECHNIQUE AMIANTE

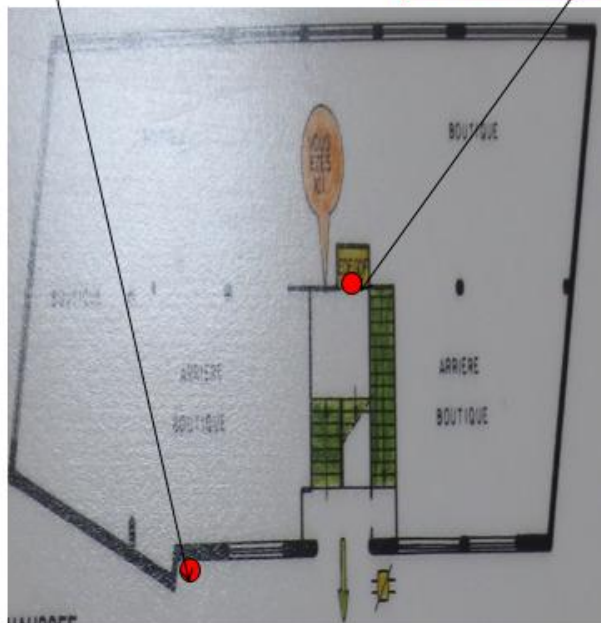
PLAN OU CROQUIS

ESCALIER/PALIER +1 à +3

--PLACARDS TECHNIQUES +3
 /Conduits de fluide
 Ventilation haute (Fibres-ciment)
 ,EP/2101 (photo n° 1048)

RDC 1 VILLEMIN

--FACADES/Conduits de ventilation
 Ventilation haute
 (Fibres-ciment),EP/2101
 (photo n° 1081)

--PLACARDS TECHNIQUES
 -1 à +3
 /Conduits de fluide
 Chute E.P.
 (Fibres-ciment),EP/2101
 (photo n° 1071)

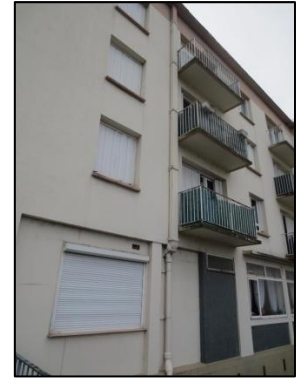
Photo N° 1081 AMIANTE CIMENT --
FACADE ARRIERE Conduits de
ventilation Ventilation haute (Fibres-
ciment)

N° dossier : 2013-09-300 FK DTA PC OPH
Date de l'évaluation : 22/07/2014
Bâtiment :
Local ou zone homogène : Ech :
Désignation déclarée du local : FACADES
Matériau ou produit : Conduits de ventilation, Ventilation haute (Fibres-ciment)
Conclusion : Procéder à une évaluation périodique

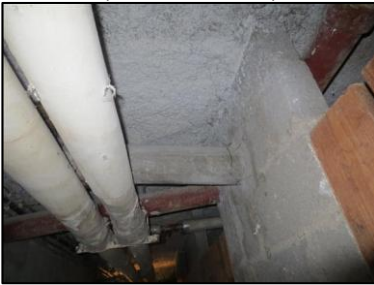
Photo N° 1085 AMIANTE CIMENT --
COULOIRS DE CAVES Conduits de
fluide Chute E.U.(Fibres-ciment) X2

N° dossier : 2013-09-300 FK DTA PC OPH
Date de l'évaluation : 22/07/2014
Bâtiment :
Local ou zone homogène : Ech :
Désignation déclarée du local : COULOIRS DE CAVES
Matériau ou produit : Conduits de fluide, Chute E.U.(Fibres-ciment) X2
Conclusion : Procéder à une évaluation périodique
