N° de dossier : 2013-09-300 FK DTA PC 017LAB OPH

Date de visite : 17 mars 2014
Heure d'arrivée sur site : 09 : 10
Heure de départ du site : 17 : 10
N° de dossier : 2013-09-300 FK DTA PC 017LAB OPH
Diagnostic établi par : F. KLAI
Identité du propriétaire : Office Public de l'Habitat 77
Adresse du propriétaire : 10 Avenue Charles Péguy
77000 MELUN
Adresse du bien visité : 3 RUE DU MARCHÉ
77220 TOURNAN EN BRIE

FICHE RECAPITULATIVE DU DOSSIER TECHNIQUE AMIANTE

Fiche de visite et de repérage de matériaux susceptibles de contenir de l'amiante

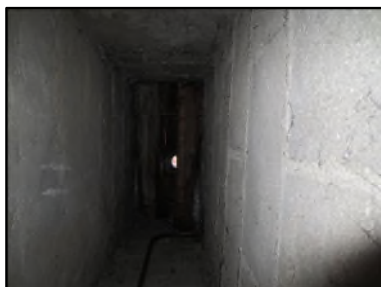
Photo N° 604 AMIANTE CIMENT --
Gaine technique 4 Gaines & coffres
verticaux Ventilation haute (Fibres-
ciment)

Date de chaque repérage	Type de repérage	Matériau ou produit	Localisation précise (faire référence le cas échéant au plan, croquis ou photos joints)	Etat de conservation (2)	Mesures préconisées par l'opérateur
17 mars 2014	Amiante ciment	Ventilation haute (Fibres-ciment)	--Combles	EP	Evaluation périodique
17 mars 2014	Amiante ciment	Ventilation haute (Fibres-ciment)	--Gaine technique 4	EP	Evaluation périodique

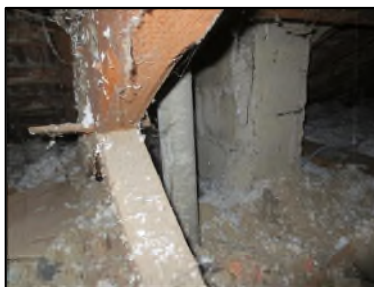
Photo N° 605 AMIANTE CIMENT --
Combles Conduits de fluide
Ventilation haute (Fibres-ciment)

Localisation	Nature du matériau	Etat de conservation (1)
--Combles (Conduits de fluide)	Amiante ciment (Ventilation haute (Fibres-ciment))	EP
--Gaine technique 4 (Gaines & coffres verticaux)	Amiante ciment (Ventilation haute (Fibres-ciment))	EP
