Dossier établi pour le compte de : Office Public de l'Habitat 77

N° de dossier : 2013-09-300 FK DTA PC 017LAC OPH

Date de visite : 17 mars 2014
Heure d'arrivée sur site : 09 : 10
Heure de départ du site : 17 : 10
N° de dossier : 2013-09-300 FK DTA PC 017LAC OPH
Diagnostic établi par : F. KLAI
Identité du propriétaire : Office Public de l'Habitat 77
Adresse du propriétaire : 10 Avenue Charles Péguy
77000 MELUN
Adresse du bien visité : 5 RUE DU MARCHE
77220 TOURNAN EN BRIE

FICHE RECAPITULATIVE DU DOSSIER TECHNIQUE AMIANTE

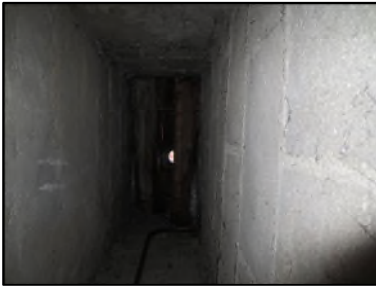
Photo N° 604 AMIANTE CIMENT --
Gaine technique 4 Gaines & coffres
verticaux Ventilation haute (Fibres-
ciment)

Date de chaque repérage	Type de repérage	Matériau ou produit	Localisation précise (faire référence le cas échéant au plan, croquis ou photos joints)	Etat de conservation (2)	Mesures préconisées par l'opérateur
17 mars 2014	Amiante ciment	Ventilation haute (Fibres-ciment)	--Combles	EP	Evaluation périodique
17 mars 2014	Amiante ciment	Ventilation haute (Fibres-ciment)	--Gaine technique 4	EP	Evaluation périodique

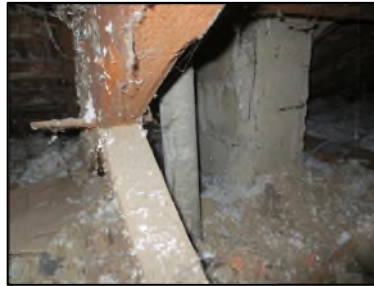
Photo N° 605 AMIANTE CIMENT --
Combles Conduits de fluide
Ventilation haute (Fibres-ciment)

N° dossier : 2013-09-300 FK DTA PC 017LAA OPH
Date de l'évaluation : 17/03/2014
Bâtiment :
Local ou zone homogène : Ech :
Désignation déclarée du local : Combles
Matériau ou produit : Conduits de fluide, Ventilation haute (Fibres-ciment)
Conclusion : Procéder à une évaluation périodique
