N° de dossier : 2013-09-300 FK DTA PC OPH

Conclusion :

Date de visite : 15 juillet 2014
Heure d'arrivée sur site : 10 : 00
Heure de départ du site : 10 : 30
N° de dossier : 2013-09-300 FK DTA PC OPH
Diagnostic établi par : E. LAMBOLEY
Identité du propriétaire : OPH 77 BP 114
Adresse du propriétaire : 10 AV CHARLES PEGUY
77002 MELUN
Adresse du bien visité : 4 RUE CHRISTIAN MARIEY
77500 CHELLES

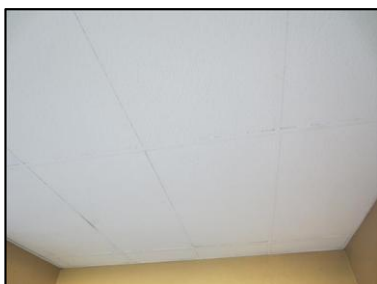
Photo N° 962 AMIANTE CIMENT --
HALL EXTERIEURE Plaques planes
(Fibres-ciment)

| Composants de la construction | Partie du composant vérifié ou sondé | Localisation | Photos n° | Prélèvements Echantillons n° | Analyses n° | Présence d'amiante | Etat de conservation (2) | Mesures d'ordre général préconisées | Analyse ou éléments de décision de l'opérateur en absence d'analyse |
|---|--|---|---|---|---|---|---|---|---|
| Plafonds | Fibres ciment Plaques planes (Fibres-ciment) | --HALL EXTERIEURE | 962 | NON | | OUI | EP | Evaluation périodique | Sur jugement personnel de l'opérateur |

| Niv.ou n° | Local ou zone homogène | Absence amiante | Flocage | Calorifugeage | Faux plafond | Isolation sur faux plafond | Dalles de sol | Fibro ciment | Autres matériaux | Elément localisé et état de conservation | prélèvement (s) | Photo |
|---|---|---|---|---|---|---|---|---|---|--|---|---|
| | HALL EXTERIEURE | | | | | | | x | | . Plafonds Plaques planes (Fibres-ciment) (EP) | No n | 962 |
