N° de dossier : 2013-09-300 FK DTA PC OPH

Date de visite : 15 juillet 2014
Heure d'arrivée sur site : 08 : 30
Heure de départ du site : 09 : 00
N° de dossier : 2013-09-300 FK DTA PC OPH
Diagnostic établi par : E. LAMBOLEY
Identité du propriétaire : OPH 77 BP 114
Adresse du propriétaire : 10 AV CHARLES PEGUY
77002 MELUN
Adresse du bien visité : 6 RUE CHRISTIAN MARIEY
77500 CHELLES

6 RUE CHRISTIAN MARIEY
77500 CHELLES

Fiche de visite et de repérage de matériaux susceptibles de contenir de l'amiante

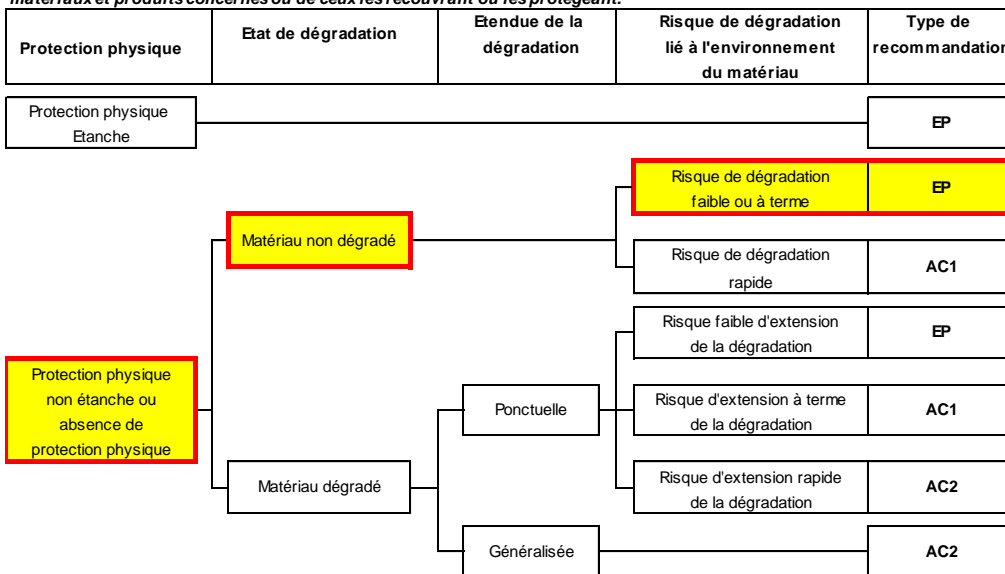
N° dossier : 2013-09-300 FK DTA PC OPH
 Date de l'évaluation : 15/07/2014
 Bâtiment :
 Local ou zone homogène : Ech :
 Désignation déclarée du local : HALL EXTERIEURE
 Matériau ou produit : Plafonds, Plaques planes (Fibres-ciment)
 Conclusion : Procéder à une évaluation périodique
