N° de dossier : 2013-09-300 FK DTA PC OPH

Date de visite : 24 juillet 2014
Heure d'arrivée sur site : 12 : 30
Heure de départ du site : 13 : 00
N° de dossier : 2013-09-300 FK DTA PC OPH
Diagnostic établi par : E. LAMBOLEY
Identité du propriétaire : OPH 77 BP 114
Adresse du propriétaire : 10 AV CHARLES PEGUY
77002 MELUN
Adresse du bien visité : 21 RUE DU BEL AIR
77200 TORCY

21 RUE DU BEL AIR
77200 TORCY

FICHE RECAPITULATIVE DU DOSSIER TECHNIQUE AMIANTE

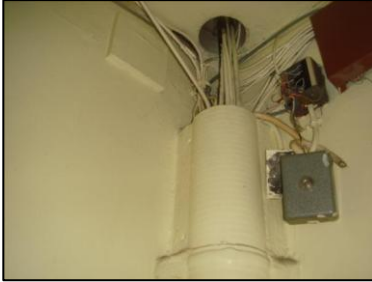
Photo N° 5933 AMIANTE CIMENT --
PALIERS +1 à +4 Gaines & coffres
verticaux Fourreau

| Niv.ou n° | Local ou zone homogène | | | | | | | | Elément localisé et état de conservation | prélèvement (s) | Photo |
|---|---|---|---|---|---|---|---|---|--|---|---|
| | PALIER +1 à +4 | | | | | | x | | . Gaines & coffres verticaux Fourreau (EP) | No n | 5933 |

| Composants de la construction | Partie du composant vérifié ou sondé | Localisation | Photos n° | Prélèvements Echantillons n° | Analyses n° | Présence d'amiante | Etat de conservation (2) | Mesures d'ordre général préconisées | Analyse ou éléments de décision de l'opérateur en absence d'analyse |
|---|---|---|---|---|---|---|---|---|---|
| Gaines & coffres verticaux | Fibres ciment Fourreau | --PALIERS +1 à +4 | 5933 | NON | | OUI | EP | Evaluation périodique | Sur jugement personnel de l'opérateur |

| Date de chaque repérage | Type de repérage | Matériau ou produit | Localisation précise (faire référence le cas échéant au plan, croquis ou photos joints) | Etat de conservation (2) | Mesures préconisées par l'opérateur |
|---|---|---|---|---|---|
| 24 juillet 2014 | Fibres ciment | Fourreau | --PALIERS +1 à +4 | EP | Evaluation périodique |

N° dossier : 2013-09-300 FK DTA PC OPH
Date de l'évaluation : 24/07/2014
Bâtiment :
Local ou zone homogène : Ech :
Désignation déclarée du local : PALIERS +1 à +4
Matériau ou produit : Gaines & coffres verticaux, Fourreau
Conclusion : Procéder à une évaluation périodique
