N° de dossier : 2013-09-300 FK DTA PC OPH

Date de visite : 03 septembre 2014
Heure d'arrivée sur site : 11 : 00
Heure de départ du site : 11 : 30
N° de dossier : 2013-09-300 FK DTA PC OPH
Diagnostic établi par : E. LAMBOLEY
Identité du propriétaire : OPH 77 BP 114
Adresse du propriétaire : 10 AV CHARLES PEGUY
77002 MELUN
Adresse du bien visité : 5 RUELLE AUX LOUPS
77600 BUSSY SAINT GEORGES

FICHE RECAPITULATIVE DU DOSSIER TECHNIQUE AMIANTE

Fiche de visite et de repérage de matériaux susceptibles de contenir de l'amiante

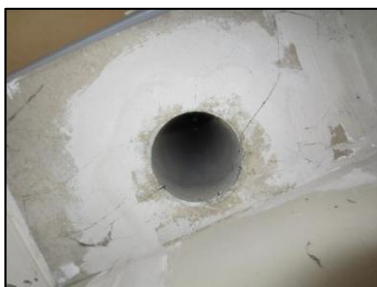
Photo N° 1198 AMIANTE CIMENT --
placards technique gaz +3 Conduits
Ventilation haute (Fibres-ciment)

Date de chaque repérage	Type de repérage	Matériau ou produit	Localisation précise (faire référence le cas échéant au plan, croquis ou photos joints)	Etat de conservation (2)	Mesures préconisées par l'opérateur
03 septembre 2014	Fibres ciment	Ventilation haute (Fibres-ciment)	--placards technique gaz +3	EP	Evaluation périodique

N° dossier : 2013-09-300 FK DTA PC OPH
 Date de l'évaluation : 03/09/2014
 Bâtiment :
 Local ou zone homogène : Ech :
 Désignation déclarée du local : placards technique gaz +3
 Matériau ou produit : Conduits , Ventilation haute (Fibres-ciment)
 Conclusion : Procéder à une évaluation périodique
