RAPPORT DE REPERAGE DU PLOMB AVANT TRAVAUX

Numéro de dossier : MA2401006519

Adresse d'intervention : 9 RUE DU
DOCTEUR CALMETTE
77430
CHAMPAGNE SUR SEINE

Bat. 9; Porte 571 ETAGE 1

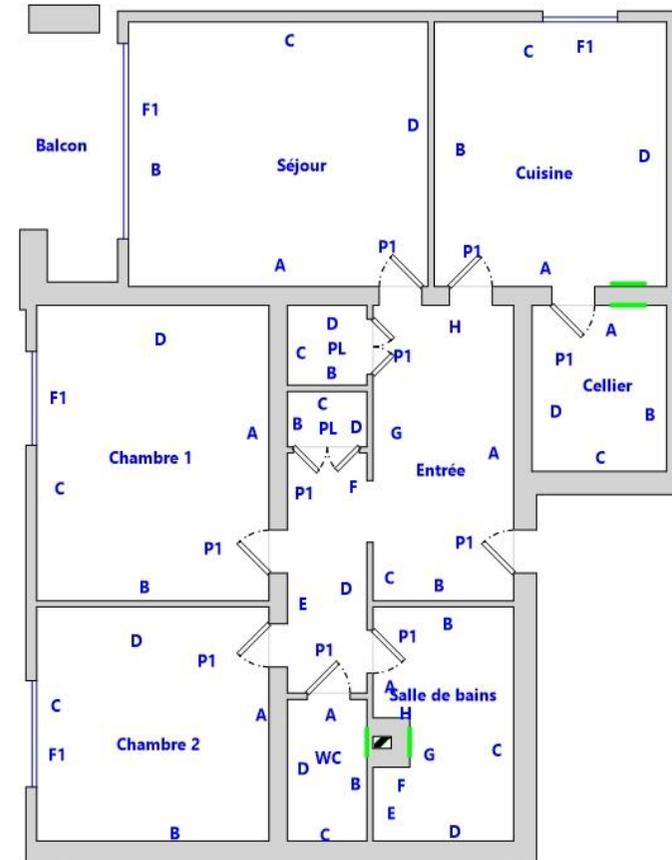
1ème Etage Porte571

Affaire	MA2401006519
Opérateur	Li_Ami_nom_diagnostiqueur
Site	Bat. 9; Porte 571 ETAGE 1
	9 RUE DU DOCTEUR CALMETTE 77430 CHAMPAGNE SUR SEINE
Date de réalisation	29/01/2024
Local	
Pièce	Nom du local
	Sens de lecture
Zone	
X	Repère zone
Unité de repérage	
	Eléments de structure
	Trémie sur plusieurs niveaux
	Escalier
	Ouvertures
	Linéaire de matériau ponctuel
Local ou élément non visité	
	Local non visité
	Equipement non inspecté
