N° de dossier : 2013-09-300 FK DTA PC OPH

Date de visite : 21 juillet 2014
Heure d'arrivée sur site : 15 : 00
Heure de départ du site : 15 : 30
N° de dossier : 2013-09-300 FK DTA PC OPH
Diagnostic établi par : E. LAMBOLEY
Identité du propriétaire : OPH 77 BP 114
Adresse du propriétaire : 10 AV CHARLES PEGUY
77002 MELUN
Adresse du bien visité : 19 RUE DES PECHEURS
77360 VAIRES SUR MARNE

FICHE RECAPITULATIVE DU DOSSIER TECHNIQUE AMIANTE

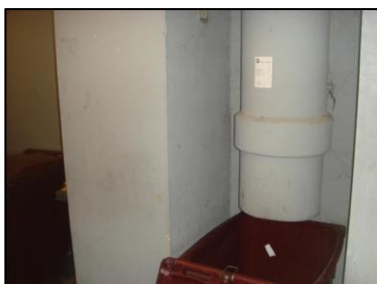
Photo N° 6155 AMIANTE CIMENT --
LOCAL VO RDC à +4 Vide-ordures
Gaine V.O.(Fibres-ciment)

N° dossier : 2013-09-300 FK DTA PC OPH
Date de l'évaluation : 21/07/2014
Bâtiment :
Local ou zone homogène : Ech :
Désignation déclarée du local : LOCAL VO RDC à +4
Matériau ou produit : Vide-ordures, Gaine V.O.(Fibres-ciment)
Conclusion : Procéder à une évaluation périodique
