Constat de risque d'exposition au plomb CREP

Numéro de dossier : PROGRAMME-158-LOT_1581010001
 Norme méthodologique employée : AFNOR NF X46-030
 Arrêté d'application : Arrêté du 19 août 2011
 Date du repérage : 17/07/2013

Adresse du bien immobilier	Donneur d'ordre / Propriétaire :
Localisation du ou des bâtiments : Département :... Seine-et-Marne Adresse : 1 rue de la Recette Commune : 77440 VENDREST Désignation et situation du ou des lots de copropriété : Pavillon sur rue LOT 1581010001	Donneur d'ordre : OPH MEAUX HABITAT BOULEVARD DES COSMONAUTES 77109 MEAUX CEDEX Propriétaire : OPH MEAUX HABITAT BOULEVARD DES COSMONAUTES 77109 MEAUX CEDEX

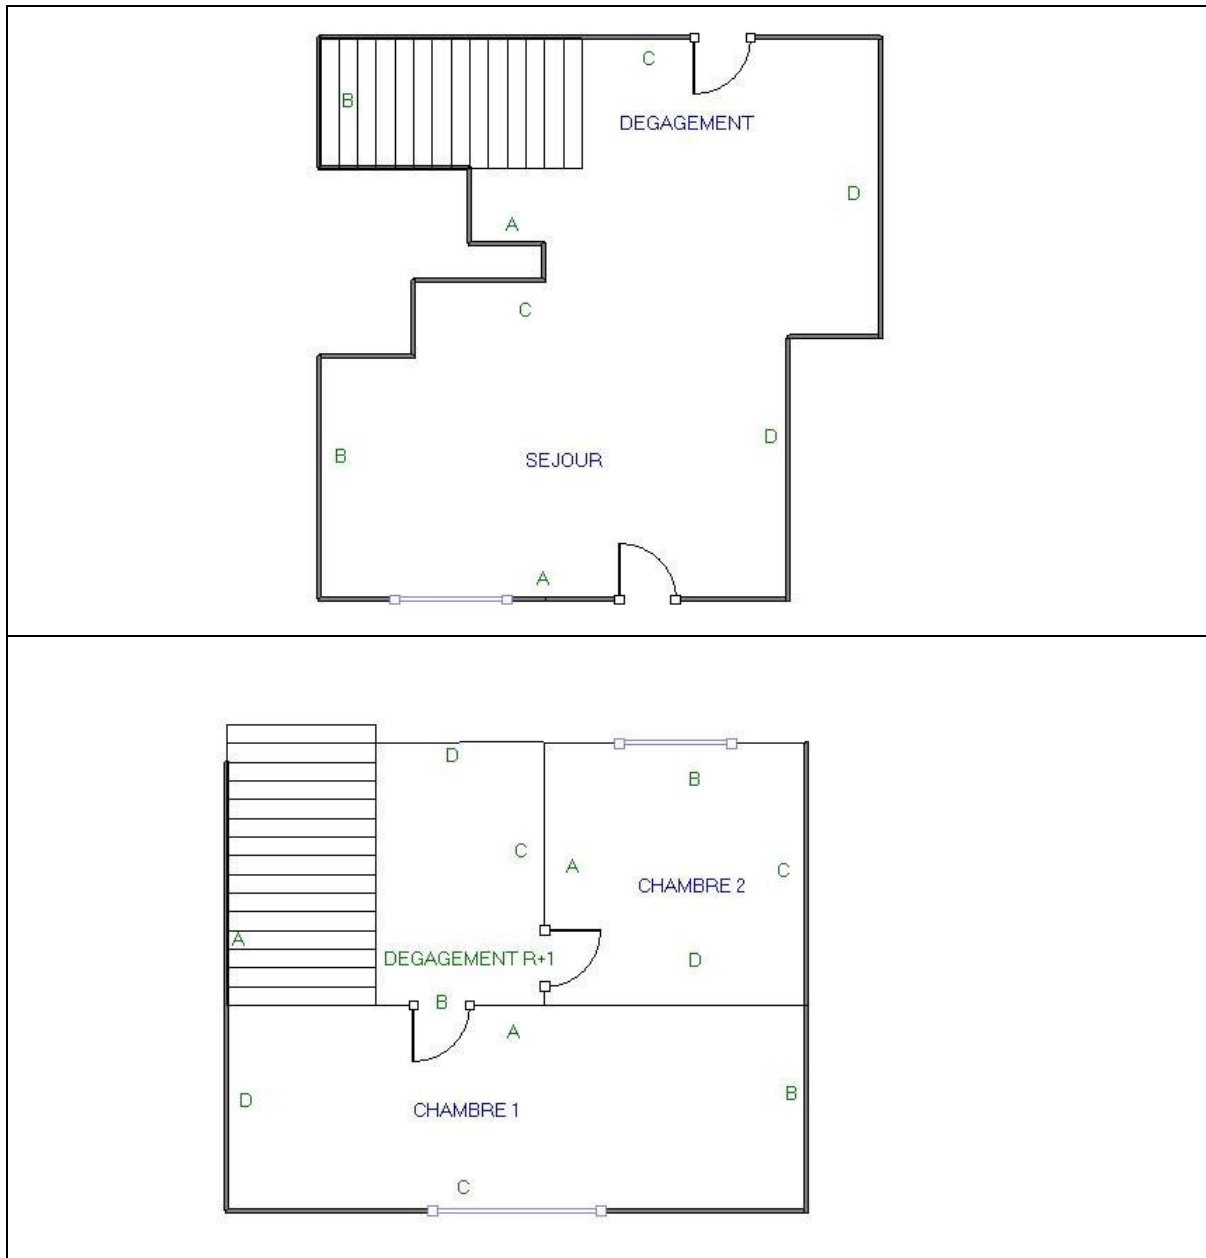
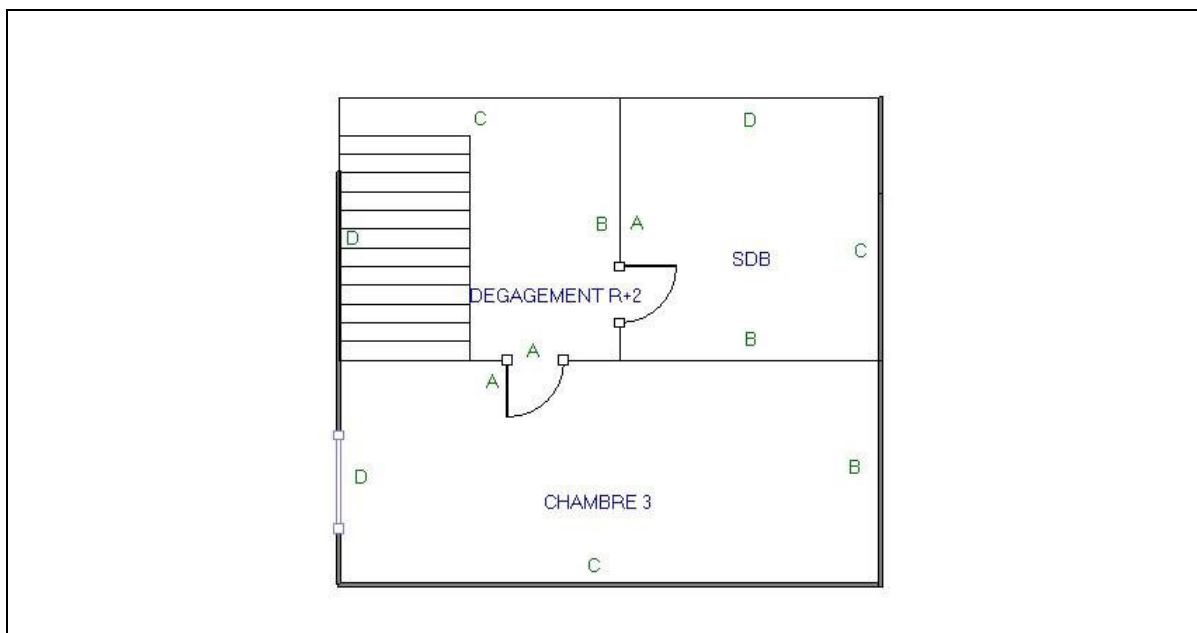
9.2 Croquis

Adresse du bien immobilier	1 rue de la Recette 77440 VENDREST
Description de l'ensemble immobilier	Habitation (maisons individuelles) Pavillon sur rue LOT 1581010001
Année de construction	
Localisation du bien objet de la mission	Pavillon sur rue LOT 1581010001
Nom et coordonnées du propriétaire ou du syndicat de copropriété (dans le cas du CREP sur parties communes)	OPH MEAUX HABITAT BOULEVARD DES COSMONAUTES 77109 MEAUX CEDEX
L'occupant est :	Le propriétaire
Date(s) de la visite faisant l'objet du CREP	17/07/2013
Croquis du bien immobilier objet de la mission	Voir annexe n° 9.2

Afin de faciliter la localisation des mesures, l'auteur du constat divise chaque local en plusieurs zones, auxquelles il attribue une lettre (A, B, C ...) selon la convention décrite ci-dessous.

La convention d'écriture sur le croquis et dans le tableau des mesures est la suivante :

- la zone de l'accès au local est nommée «A» et est reportée sur le croquis. Les autres zones sont nommées «B», «C», «D», ... dans le sens des aiguilles d'une montre ;
- la zone «plafond» est indiquée en clair.
