## Constat de risque d'exposition au plomb CREP

Numéro de dossier : PROGRAMME-183-LOT\_1831010001  
 Norme méthodologique employée : AFNOR NF X46-030  
 Arrêté d'application : Arrêté du 19 août 2011  
 Date du repérage : 16/07/2013

Adresse du bien immobilier
Localisation du ou des bâtiments : Département :... <b>Seine-et-Marne</b> Adresse : ..... <b>14 rue de la Poste</b> Commune : ..... <b>77440 CONGIS-SUR-THEROUANNE</b>  Désignation et situation du ou des lots de copropriété : <b>BATIMENT SUR COUR ETAGE RDC</b> <b>LOT 1831010001</b>

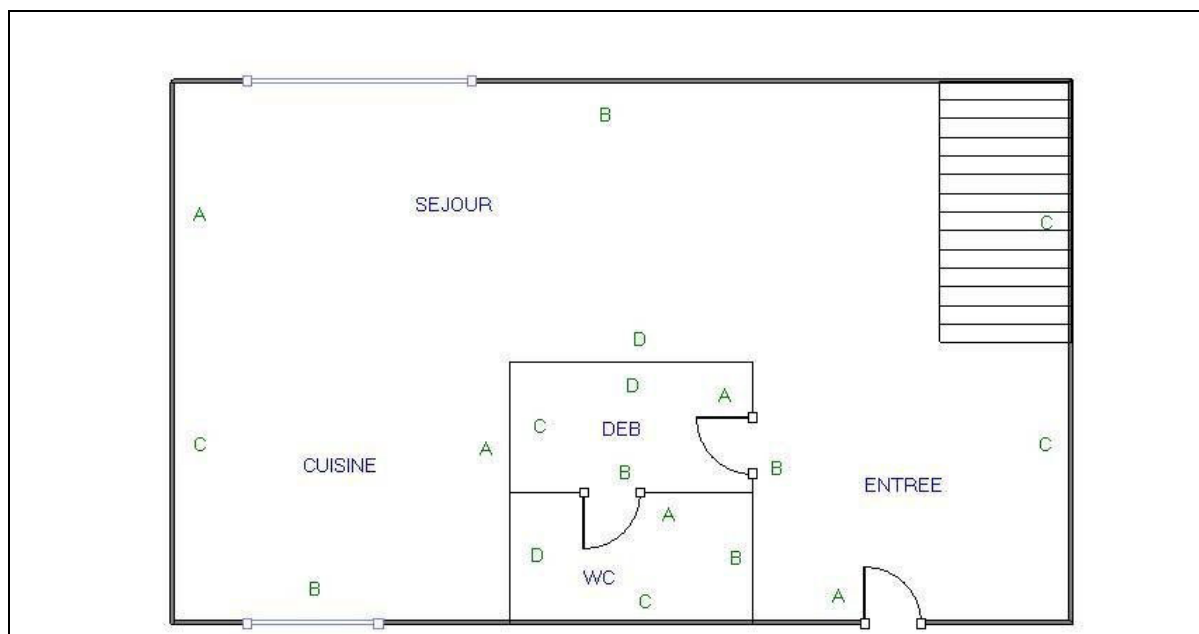
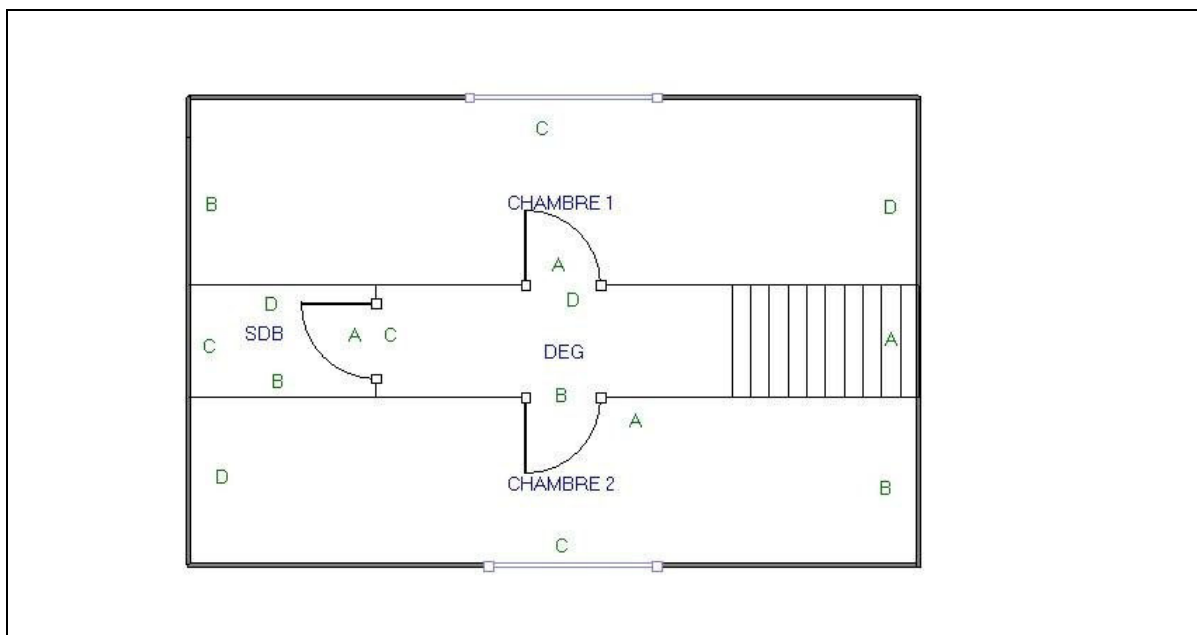
## 9.2 Croquis

Afin de faciliter la localisation des mesures, l'auteur du constat divise chaque local en plusieurs zones, auxquelles il attribue une lettre (A, B, C ...) selon la convention décrite ci-dessous.

La convention d'écriture sur le croquis et dans le tableau des mesures est la suivante :

- la zone de l'accès au local est nommée «A» et est reportée sur le croquis. Les autres zones sont nommées «B», «C», «D», ... dans le sens des aiguilles d'une montre ;
- la zone «plafond» est indiquée en clair.
