Constat de risque d'exposition au plomb CREP

Numéro de dossier : PROGRAMME-190-LOT_1901010001
 Norme méthodologique employée : AFNOR NF X46-030
 Arrêté d'application : Arrêté du 19 août 2011
 Date du repérage : 16/07/2013

Adresse du bien immobilier
Localisation du ou des bâtiments : Département :... Seine-et-Marne Adresse : 12 rue de la Poste Commune : 77440 CONGIS-SUR-THEROUANNE Désignation et situation du ou des lots de copropriété : PAVILLON SUR RUE LOT 1901010001

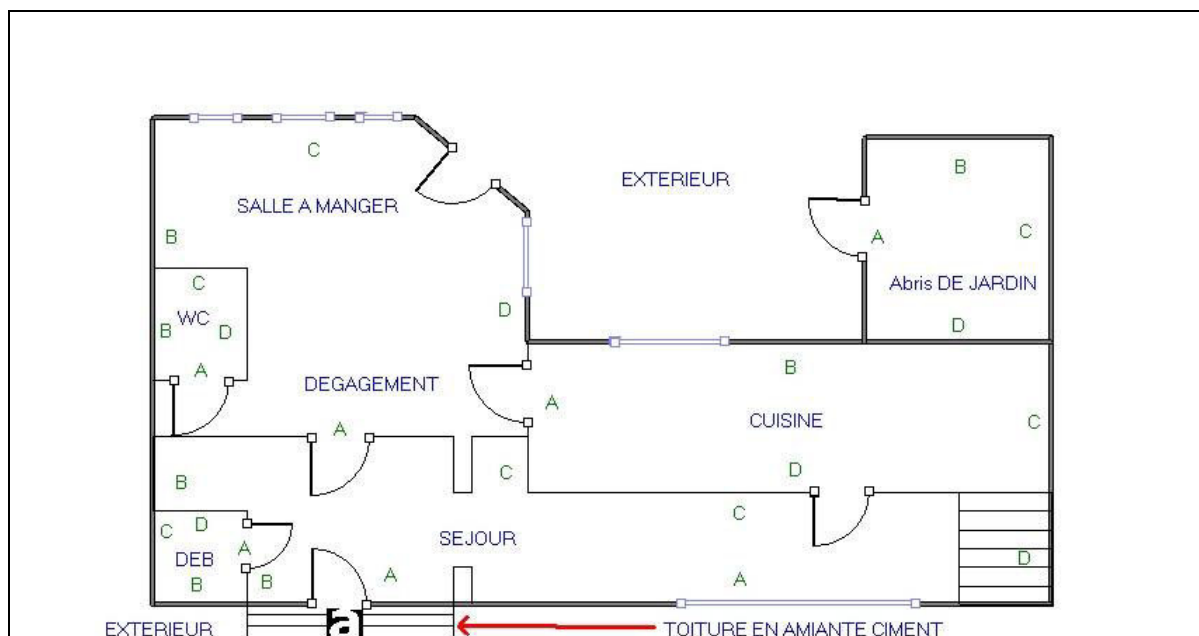
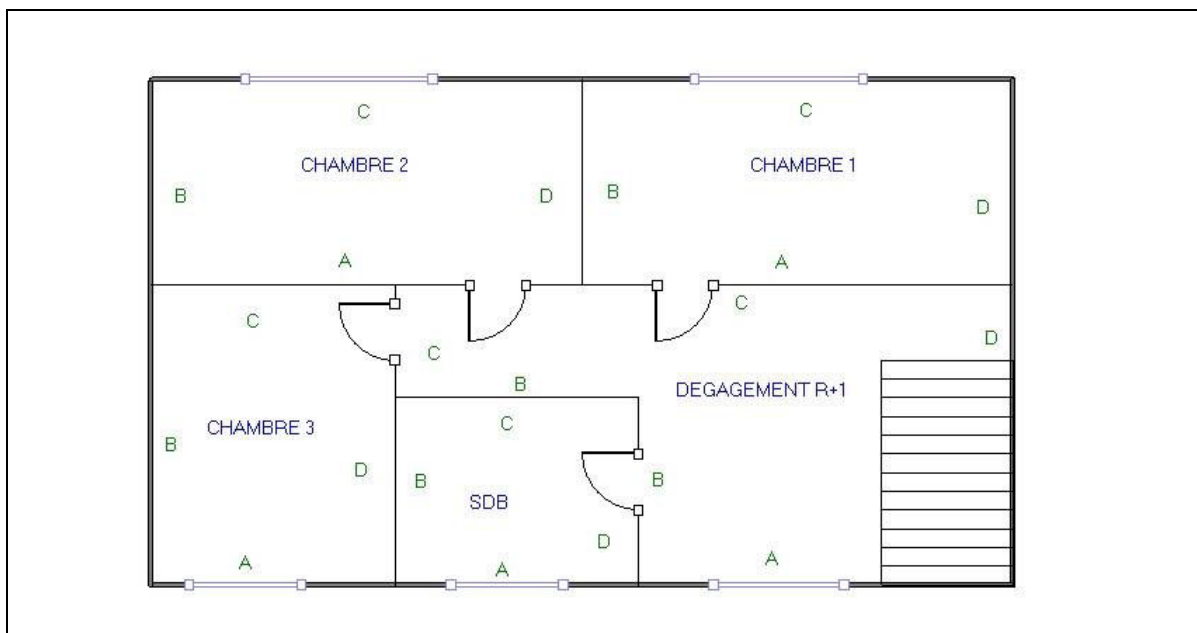
9.2 Croquis

Afin de faciliter la localisation des mesures, l'auteur du constat divise chaque local en plusieurs zones, auxquelles il attribue une lettre (A, B, C ...) selon la convention décrite ci-dessous.

La convention d'écriture sur le croquis et dans le tableau des mesures est la suivante :

- la zone de l'accès au local est nommée «A» et est reportée sur le croquis. Les autres zones sont nommées «B», «C», «D», ... dans le sens des aiguilles d'une montre ;
- la zone «plafond» est indiquée en clair.
