Constat de risque d'exposition au plomb CREP

Numéro de dossier : PROGRAMME-81-LOT_0811010001
 Norme méthodologique employée : AFNOR NF X46-030
 Arrêté d'application : Arrêté du 19 août 2011
 Date du repérage : 19/07/2013

Adresse du bien immobilier	Donneur d'ordre / Propriétaire :
<i>Localisation du ou des bâtiments :</i> Département :... Seine-et-Marne Adresse : 37 rue de Saacy Commune : 77750 SAINT-OUEN-SUR-MORIN Désignation et situation du ou des lots de copropriété : PAVILLON SUR RUE LOT 0811010001	Donneur d'ordre : OPH MEAUX HABITAT BOULEVARD DES COSMONAUTES 77109 MEAUX CEDEX Propriétaire : OPH MEAUX HABITAT BOULEVARD DES COSMONAUTES 77109 MEAUX CEDEX

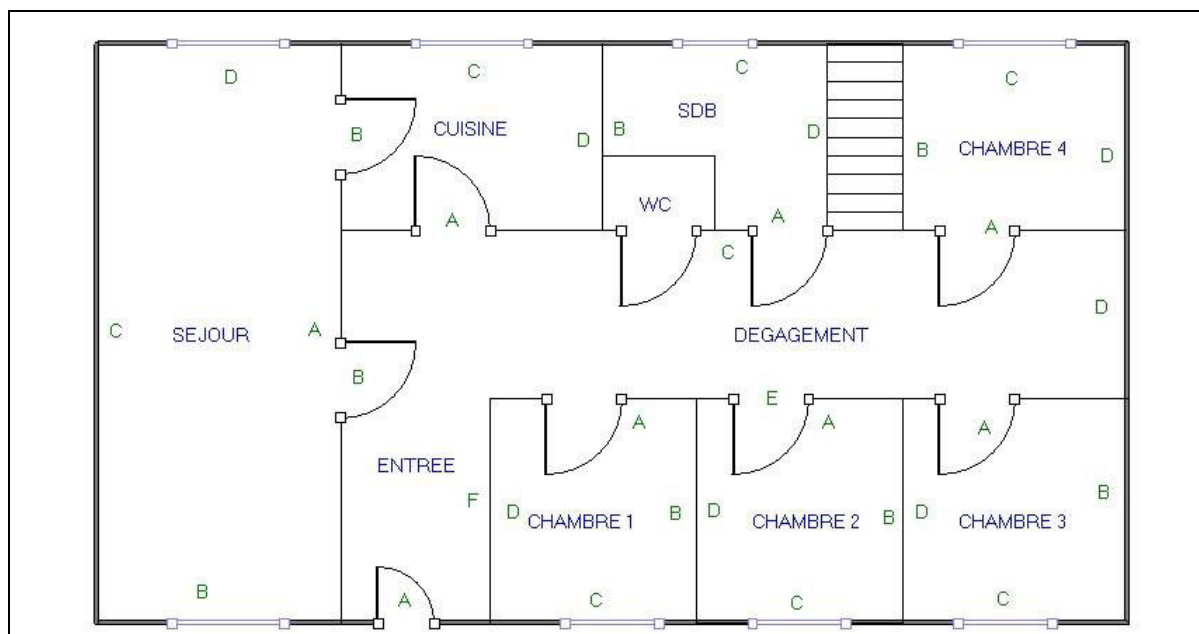
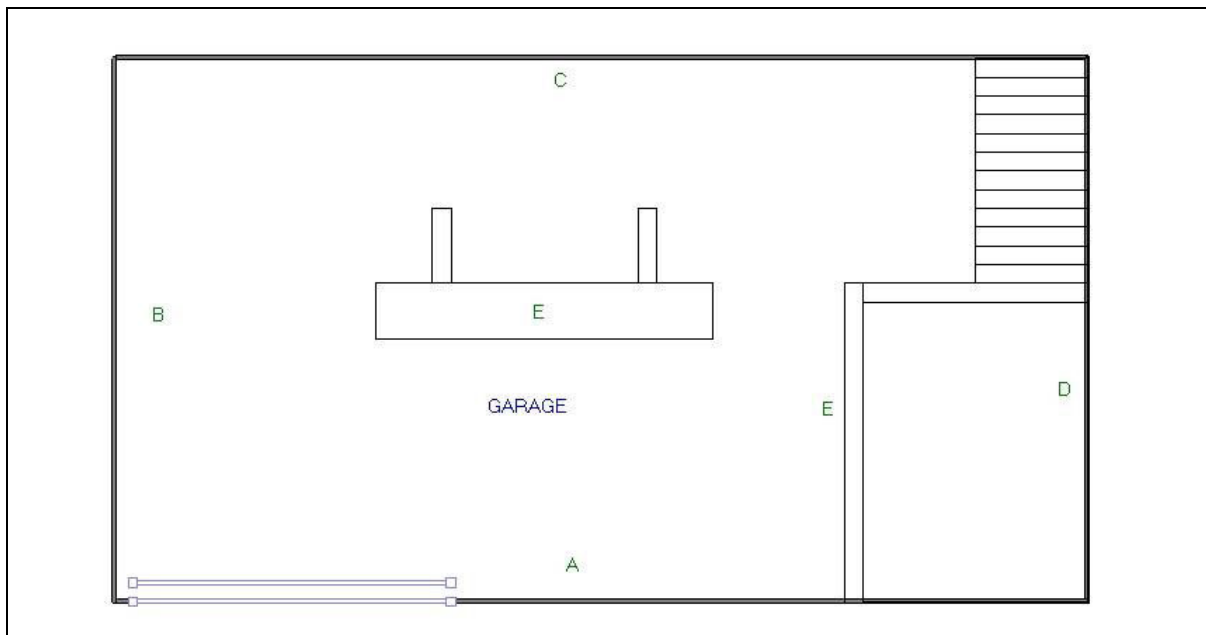
9.2 Croquis

Afin de faciliter la localisation des mesures, l'auteur du constat divise chaque local en plusieurs zones, auxquelles il attribue une lettre (A, B, C ...) selon la convention décrite ci-dessous.

La convention d'écriture sur le croquis et dans le tableau des mesures est la suivante :

- la zone de l'accès au local est nommée «A» et est reportée sur le croquis. Les autres zones sont nommées «B», «C», «D», ... dans le sens des aiguilles d'une montre ;
- la zone «plafond» est indiquée en clair.
