Constat de risque d'exposition au plomb CREP

Numéro de dossier : PROGRAMME-82-LOT821010102
 Norme méthodologique employée : AFNOR NF X46-030
 Arrêté d'application : Arrêté du 19 août 2011
 Date du repérage : 12/06/2013

Adresse du bien immobilier	16 rue de la Halle 77230 VILLENEUVE-SOUS-DAMMARTIN
Description de l'ensemble immobilier	Habitation (partie privative d'immeuble) LOT 821010102
Année de construction	
Localisation du bien objet de la mission	BAT 16 ETAGE 1 PORTE DROITE LOT 821010102 Lot numéro 821010102,
Nom et coordonnées du propriétaire ou du syndicat de copropriété (dans le cas du CREP sur parties communes)	OPH MEAUX HABITAT BOULEVARD DES COSMONAUTES 77109 MEAUX CEDEX
L'occupant est :	Le propriétaire
Date(s) de la visite faisant l'objet du CREP	12/06/2013
Croquis du bien immobilier objet de la mission	Voir annexe n° 9.2

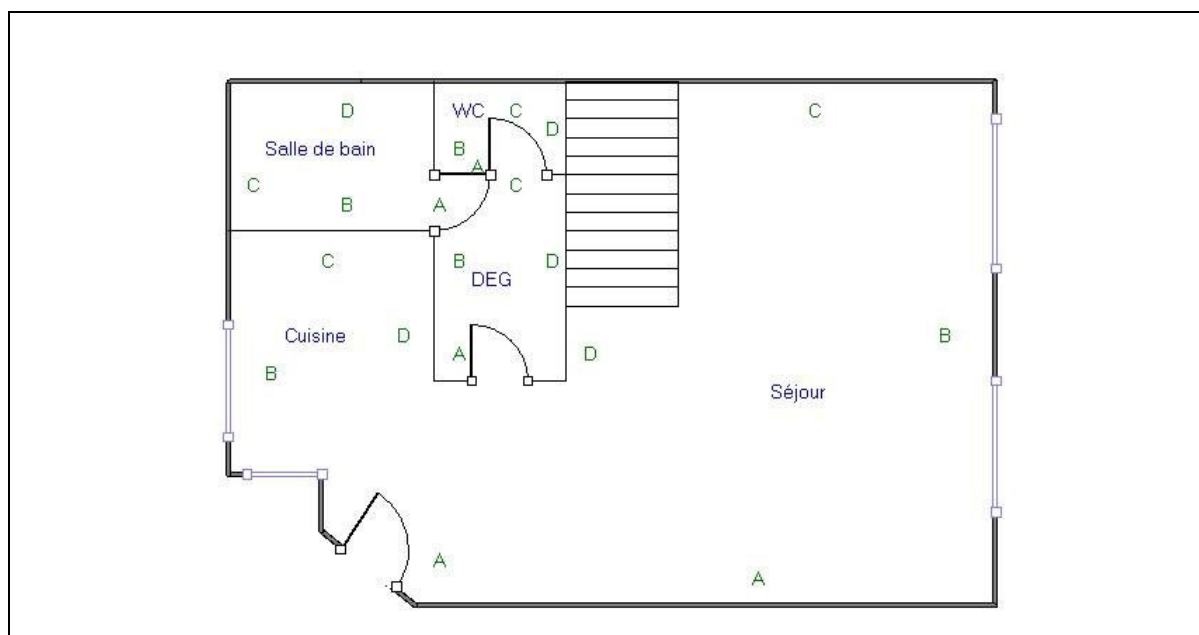
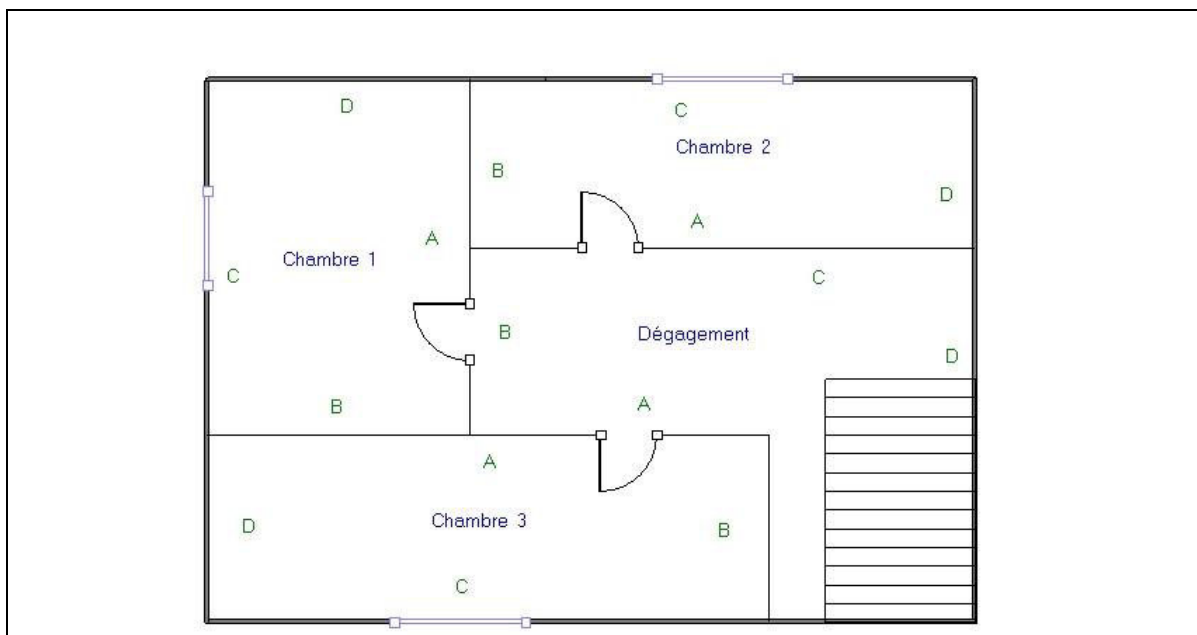
9.2 Croquis

Afin de faciliter la localisation des mesures, l'auteur du constat divise chaque local en plusieurs zones, auxquelles il attribue une lettre (A, B, C ...) selon la convention décrite ci-dessous.

La convention d'écriture sur le croquis et dans le tableau des mesures est la suivante :

- la zone de l'accès au local est nommée «A» et est reportée sur le croquis. Les autres zones sont nommées «B», «C», «D», ... dans le sens des aiguilles d'une montre ;
- la zone «plafond» est indiquée en clair.
