## Constat de risque d'exposition au plomb CREP

Numéro de dossier : PROGRAMME-153-LOT\_LOT153101A002  
 Norme méthodologique employée : AFNOR NF X46-030  
 Arrêté d'application : Arrêté du 19 août 2011  
 Date du repérage : 11/06/2013

Adresse du bien immobilier	<b>7 rue de l'Eglise 77230 VILLENEUVE-SOUS-DAMMARTIN</b>
Description de l'ensemble immobilier	<b>Habitation (partie privative d'immeuble) LOT 153101A002</b>
Année de construction	
Localisation du bien objet de la mission	<b>BAT 07 ETAGE 0 PORTE A002 LOT 153101A002 Lot numéro 153101A002,</b>
Nom et coordonnées du propriétaire ou du syndicat de copropriété (dans le cas du CREP sur parties communes)	<b>OPH MEAUX HABITAT BOULEVARD DES COSMONAUTES 77109 MEAUX CEDEX</b>
L'occupant est :	<b>Le propriétaire</b>
Date(s) de la visite faisant l'objet du CREP	<b>11/06/2013</b>
Croquis du bien immobilier objet de la mission	<b>Voir annexe n° 9.2</b>

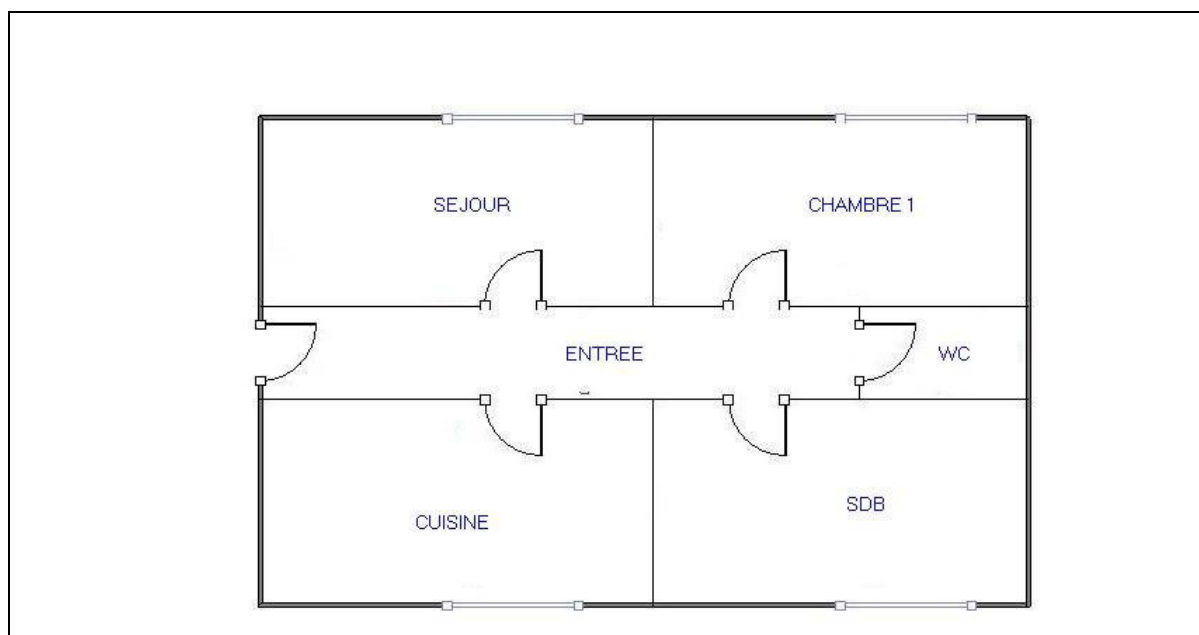
## 9.2 Croquis

Afin de faciliter la localisation des mesures, l'auteur du constat divise chaque local en plusieurs zones, auxquelles il attribue une lettre (A, B, C ...) selon la convention décrite ci-dessous.

La convention d'écriture sur le croquis et dans le tableau des mesures est la suivante :

- la zone de l'accès au local est nommée «A» et est reportée sur le croquis. Les autres zones sont nommées «B», «C», «D», ... dans le sens des aiguilles d'une montre ;
- la zone «plafond» est indiquée en clair.
