Bien immobilier expertisé : **22 Résidence LES TILLEULS
COURS DE L'ARCHE GUEDON, étage : rdc
77200 TORCY**

La SYNTHÈSE des CONCLUSIONS

CONSTAT DE RISQUE D'EXPOSITION AU PLOMB

**22 Résidence LES TILLEULS COURS DE L'ARCHE GUEDON
77200 TORCY**

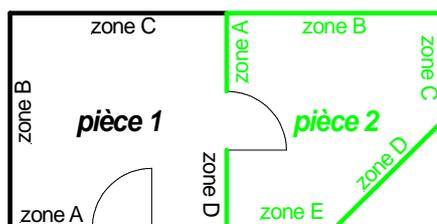
Chaque local visté et reproduit sur le croquis, est divisé en « zones de diagnostic » : à chaque zone est attribuée arbitrairement une lettre (A, B, C...).

La « zone A » comprend toutes les unités de diagnostic présentes sur le mur par lequel l'expert a pénétré dans la pièce, et ainsi de suite. Vous trouverez une illustration de ce principe de dénomination sur le croquis ci-dessous :
