Bien immobilier expertisé : **23 RUE HENRI GUILLAUMET
478 47804B1341
77400 LAGNY SUR MARNE**

La SYNTHÈSE des CONCLUSIONS

Dossier Amiante avant Vente - Page 1/10
Rapport du : 23/11/2016

RAPPORT DE MISSION DE REPERAGE DES MATERIAUX ET PRODUITS CONTENANT DE L'AMIANTE POUR L'ETABLISSEMENT DU CONSTAT ETABLI A L'OCCASION DE LA VENTE D'UN IMMEUBLE BATI

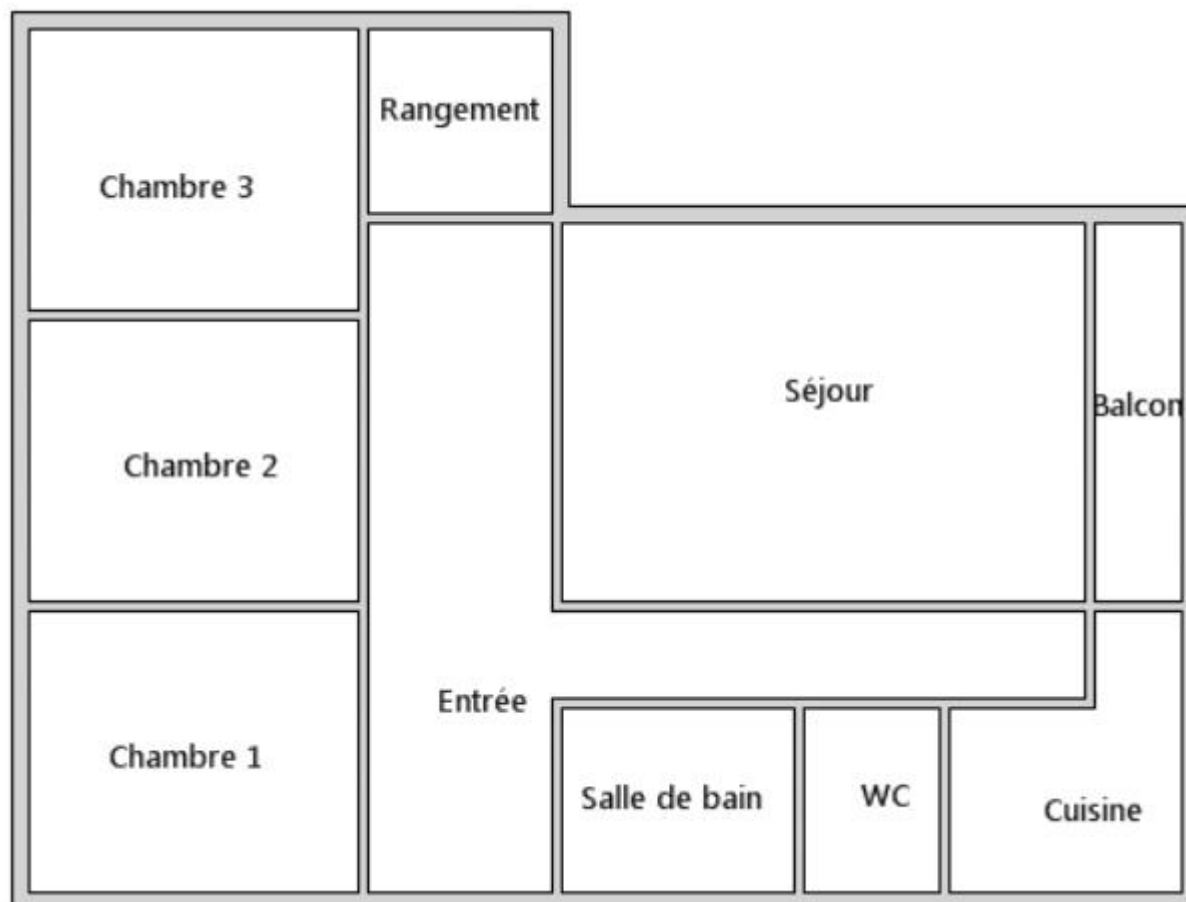
4 - CROQUIS DE REPERAGE

Planche (croquis) de repérage technique effectué par le cabinet : ALLODIAGNOSTIC, auteur : Jean-François RUBION
Dossier n° 811401 du
Adresse du bien : 23 RUE HENRI GUILLAUMET
478 47804B1341 77400 LAGNY SUR MARNE
