Bien immobilier expertisé : **14 ALLEE DES HETRES POURPRES
478 47805B2387
77400 LAGNY SUR MARNE
Ce bien ne fait pas partie d'une copropriété**

La SYNTHÈSE des CONCLUSIONS

RAPPORT DE MISSION DE REPÉRAGE DES MATÉRIAUX ET PRODUITS CONTENANT DE L'AMIANTE POUR L'ÉTABLISSEMENT DU CONSTAT ÉTABLI À L'OCCASION DE LA VENTE D'UN IMMEUBLE BÂTI

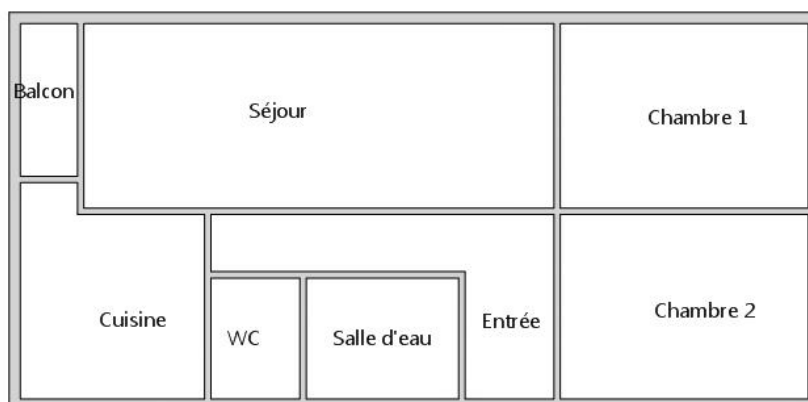
4 - CROQUIS DE REPERAGE

Planche (croquis) de repérage technique effectué par le cabinet : ALLODIAGNOSTIC, auteur : Jean-François RUBION
Dossier n° 811613 du
Adresse du bien : 14 ALLEE DES HETRES POURPRES
478 47805B2387 77400 LAGNY SUR MARNE
