Bien immobilier expertisé : **16 ALLEE DES HETRES POURPRES
478 47805C1391
77400 LAGNY SUR MARNE**
Ce bien ne fait pas partie d'une copropriété

La SYNTHÈSE des CONCLUSIONS

RAPPORT DE MISSION DE REPÉRAGE DES MATÉRIAUX ET PRODUITS CONTENANT DE L'AMIANTE POUR L'ÉTABLISSEMENT DU CONSTAT ÉTABLI À L'OCCASION DE LA VENTE D'UN IMMEUBLE BÂTI

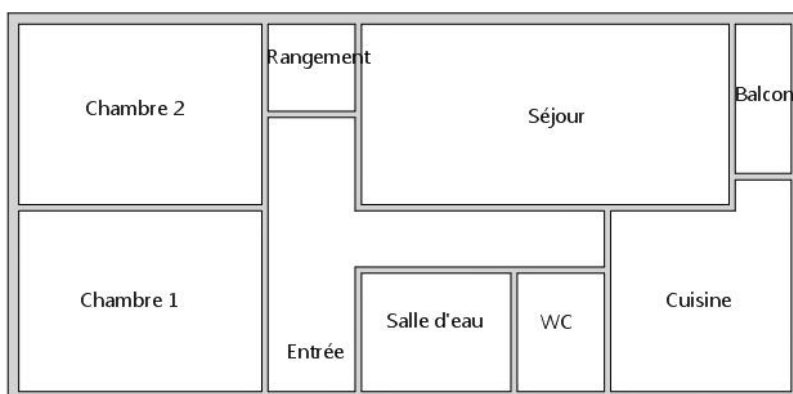
4 - CROQUIS DE REPERAGE

Dans le cadre de la mission décrite en tête de rapport, il n'a pas été repéré de matériaux et produits contenant de l'amiante.

Planche (croquis) de repérage technique effectué par le cabinet : ALLODIAGNOSTIC, auteur : Jean-François RUBION
Dossier n° 811644 du
Adresse du bien : 16 ALLEE DES HETRES POURPRES
478 47805C1391 77400 LAGNY SUR MARNE
