Bien immobilier expertisé : **18 ALLEE DES HETRES POURPRES
478 47805D1401
77400 LAGNY SUR MARNE**
Ce bien ne fait pas partie d'une copropriété

Visite effectuée le : **14/10/2016**
Nature / état de l'immeuble :

RAPPORT DE MISSION DE REPERAGE DES MATERIAUX ET PRODUITS CONTENANT DE L'AMIANTE POUR L'ETABLISSEMENT DU CONSTAT ETABLI A L'OCCASION DE LA VENTE D'UN IMMEUBLE BATI

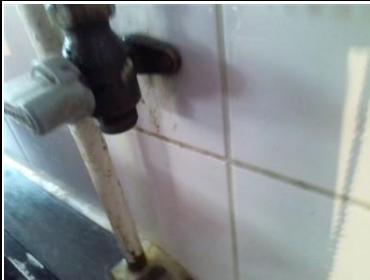
| Points de contrôle ⁽³⁾ (selon la norme) | Anomalies observées (A1 ⁽⁴⁾ , A2 ⁽⁵⁾ , DGI ⁽⁶⁾ , 32c ⁽⁷⁾) | Libellé des anomalies et recommandations | Photos |
|--|--|---|---|
| C.7 - 8b Robinet de commande d'appareil | A2 | L'extrémité du robinet de commande ou de la tuyauterie en attente n'est pas obturée. (Chauffe-eau SAUNIER DUVAL) Remarques : (Loggia) L'extrémité du robinet en attente n'est pas obturée ; Poser ou faire poser un bouchon par un installateur gaz qualifié sur l'extrémité du robinet (1er étage - Cuisine) Risque(s) constaté(s) : Dégagement de gaz et donc un risque d'explosion | |

L'installation comporte des anomalies de type A2 qui devront être réparées dans les meilleurs délais.

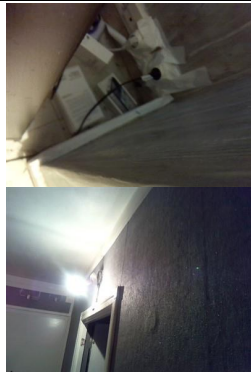
| N° Article (1) | Libellé des anomalies | N° Article (2) | Libellé des mesures compensatoires (3) correctement mises en œuvre | Photos |
|---|--|---|--|---|
| B7.3 a | L'Enveloppe d'au moins un matériel est manquante ou détériorée. Remarques : (1er étage - Séjour) (1er étage - Dégagement, 1er étage - WC) | | | |

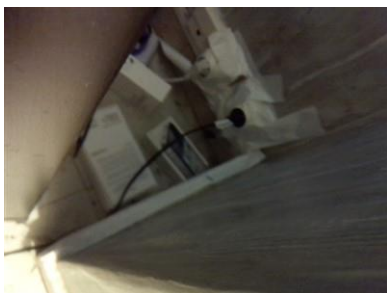
Photo Ele0001
Libellé de l'anomalie : B7.3 a L'Enveloppe d'au moins un matériel est manquante ou détériorée.

L'installation intérieure d'électricité comporte une ou des anomalies pour laquelle ou lesquelles il est vivement recommandé d'agir afin d'éliminer les dangers qu'elle(s) présente(nt).

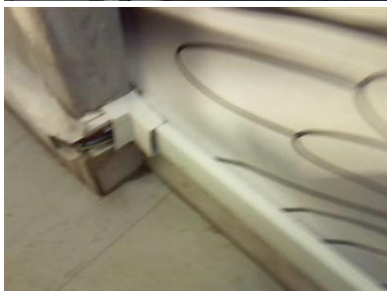
| N° Article (1) | Libellé des anomalies | N° Article (2) | Libellé des mesures compensatoires (3) correctement mises en œuvre | Photos |
|---|--|---|--|---|
| B8.3 e | Au moins un conducteur isolé n'est pas placé sur toute sa longueur dans un conduit, une goulotte ou une plinthe ou une huisserie, en matière isolante ou métallique, jusqu'à sa pénétration dans le matériel électrique qu'il alimente. Remarques : (1er étage - Séjour) | | | |

Photo Ele0002
Libellé de l'anomalie : B8.3 e Au moins un conducteur isolé n'est pas placé sur toute sa longueur dans un conduit, une goulotte ou une plinthe ou une huisserie, en matière isolante ou métallique, jusqu'à sa pénétration dans le matériel électrique qu'il alimente.
