Bien immobilier expertisé : **22 RUE MARCEL RIVIERE
478 47807D1438
77400 LAGNY SUR MARNE
Ce bien ne fait pas partie d'une copropriété**

La SYNTHÈSE des CONCLUSIONS

Dossier Amiante avant Vente - Page 1/9
Rapport du : 24/10/2016

RAPPORT DE MISSION DE REPERAGE DES MATERIAUX ET PRODUITS CONTENANT DE L'AMIANTE POUR L'ETABLISSEMENT DU CONSTAT ETABLI A L'OCCASION DE LA VENTE D'UN IMMEUBLE BATI

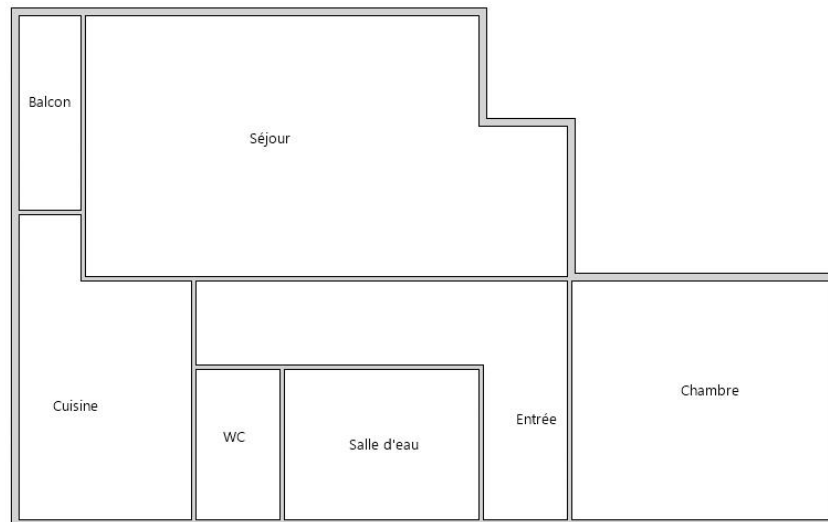
4 - CROQUIS DE REPERAGE

Planche (croquis) de repérage technique effectué par le cabinet : ALLODIAGNOSTIC, auteur : Jean-François RUBION
 Dossier n° 812027 du
 Adresse du bien : 22 RUE MARCEL RIVIERE
 478 47807D1438 77400 LAGNY SUR MARNE
