1 RUE LOUIS BLERIOT  
478 47801A0250  
77400 LAGNY SUR MARNE  
Ce bien ne fait pas partie d'une copropriété

811103

20/09/2016

# RAPPORT DE MISSION DE REPÉRAGE DES MATÉRIAUX ET PRODUITS CONTENANT DE L'AMIANTE POUR L'ÉTABLISSEMENT DU CONSTAT ÉTABLI À L'OCCASION DE LA VENTE D'UN IMMEUBLE BÂTI

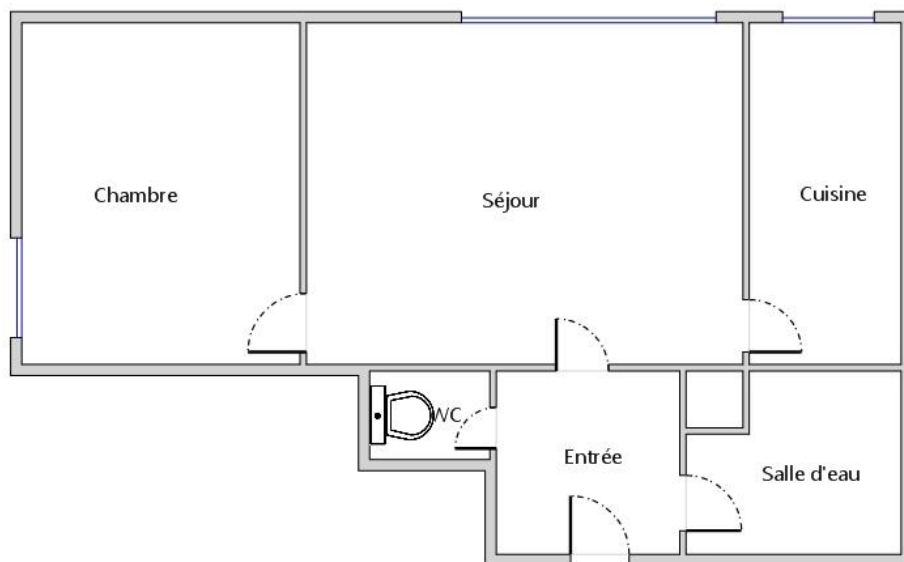
Rez-de-chaussée

Planche (croquis) de repérage technique effectué par le cabinet : ALLODIAGNOSTIC, auteur : Jean-François RUBION  
Dossier n° 811103 du  
Adresse du bien : 1 RUE LOUIS BLERIOT  
478 47801A0250 77400 LAGNY SUR MARNE
