Bien immobilier expertisé :

1 RUE LOUIS BLERIOT
77400 LAGNY SUR MARNE
BAT 1 ESC A PORTE 245 étage 4

La SYNTHÈSE des CONCLUSIONS

RAPPORT DE MISSION DE REPÉRAGE DES MATÉRIAUX ET PRODUITS CONTENANT DE L'AMIANTE POUR L'ÉTABLISSEMENT DU CONSTAT ÉTABLI À L'OCCASION DE LA VENTE D'UN IMMEUBLE BÂTI

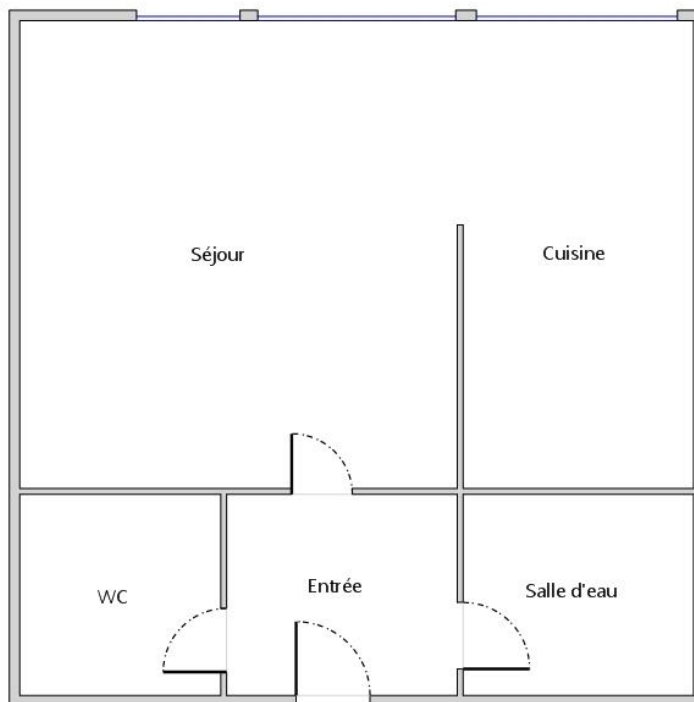
4ème Etage

4 - CROQUIS DE REPERAGE

Planche (croquis) de repérage technique effectué par le cabinet : ALLODIAGNOSTIC, auteur : Jean-François RUBION
Dossier n° 811223 du 20/09/2016
Adresse du bien : SOUS PROTECTION A S T
478 47801A4245
