Bien immobilier expertisé : **31 RUE HENRI GUILLAUMET
478 47803B4315
77400 LAGNY SUR MARNE
Ce bien ne fait pas partie d'une copropriété**

RAPPORT DE MISSION DE REPERAGE DES MATERIAUX ET PRODUITS CONTENANT DE L'AMIANTE POUR L'ETABLISSEMENT DU CONSTAT ETABLI A L'OCCASION DE LA VENTE D'UN IMMEUBLE BATI

Diagnostic Amiante avant Vente

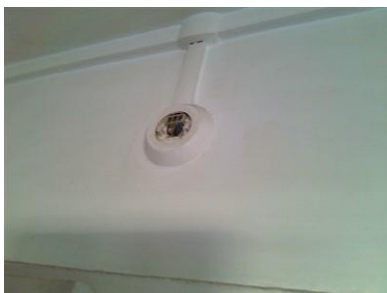
Photo Ele0001

Libellé de l'anomalie : B7.3 e L'installation électrique comporte au moins un dispositif de protection avec une partie active nue sous tension accessible.
Commentaire : Présence de dispositif de protection de matériel électrique présentant des parties actives nues sous tension; Faire intervenir un électricien qualifié afin de remplacer les matériels présentant des parties actives nues sous tension

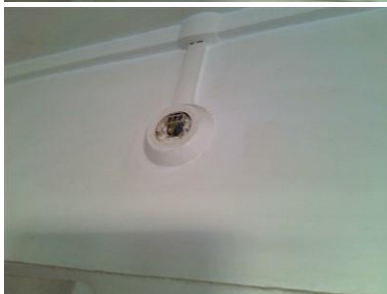
Photo Ele0002

Libellé de l'anomalie : B8.3 e Au moins un conducteur isolé n'est pas placé sur toute sa longueur dans un conduit, une goulotte ou une plinthe ou une huisserie, en matière isolante ou métallique, jusqu'à sa pénétration dans le matériel électrique qu'il alimente.
Commentaire : Présence de conducteurs électriques non protégés mécaniquement; Faire intervenir un électricien qualifié afin d'installer des protections mécanique sur les conducteurs non protégés

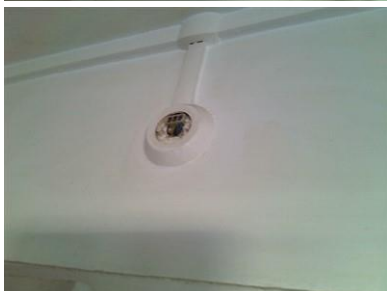
Photo Ele0003

Libellé de l'anomalie : B7.3 a L'Enveloppe d'au moins un matériel est manquante ou détériorée.
Commentaire : Présence de matériel électrique en place dont l'enveloppe présente des détériorations; Faire intervenir un électricien qualifié afin de remplacer les matériels présentant des détériorations
