Bien immobilier expertisé : **12 ALLEE DES HETRES POURPRES
478 47805A4375
77400 LAGNY SUR MARNE**
Ce bien ne fait pas partie d'une copropriété

Diagnostic AMIANTE : ABSENCE (DDT page 4)

RAPPORT DE MISSION DE REPÉRAGE DES MATÉRIAUX ET PRODUITS CONTENANT DE L'AMIANTE POUR L'ÉTABLISSEMENT DU CONSTAT ÉTABLI À L'OCCASION DE LA VENTE D'UN IMMEUBLE BÂTI

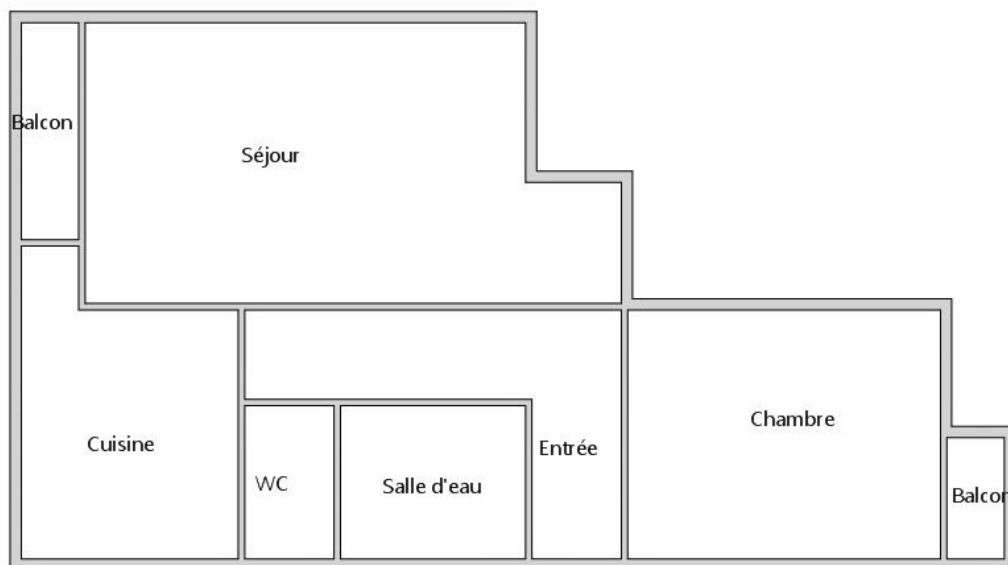
4 - CROQUIS DE REPERAGE

Planche (croquis) de repérage technique effectué par le cabinet : ALLODIAGNOSTIC, auteur : Jean-François RUBION
Dossier n° 811598 du
Adresse du bien : 12 ALLEE DES HETRES POURPRES
478 47805A4375 77400 LAGNY SUR MARNE
