Bien immobilier expertisé : **18 ALLEE DES HETRES POURPRES
478 47805D4405
77400 LAGNY SUR MARNE**
Ce bien ne fait pas partie d'une copropriété

Visite effectuée le : **18/10/2016**
Nature / état de l'immeuble :

RAPPORT DE MISSION DE REPÉRAGE DES MATÉRIAUX ET PRODUITS CONTENANT DE L'AMIANTE POUR L'ÉTABLISSEMENT DU CONSTAT ÉTABLI À L'OCCASION DE LA VENTE D'UN IMMEUBLE BÂTI

Diagnostic Amiante avant Vente

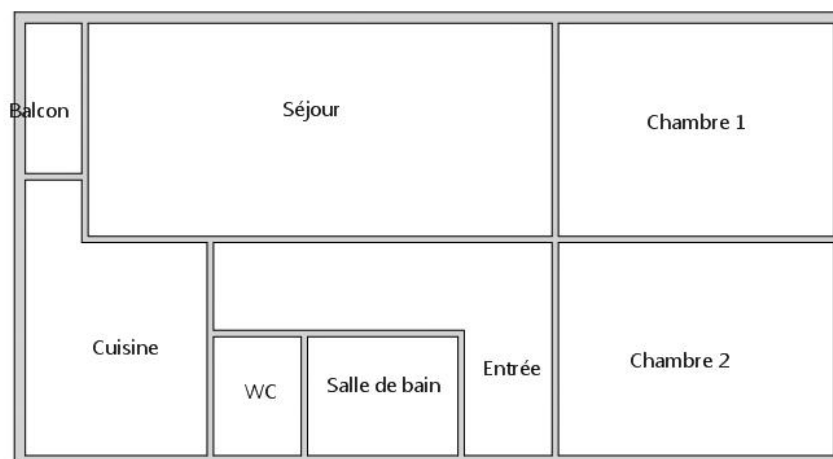
4 - CROQUIS DE REPERAGE

Dans le cadre de la mission décrite en tête de rapport, il n'a pas été repéré de matériaux et produits contenant de l'amiante.

Planche (croquis) de repérage technique effectué par le cabinet : ALLODIAGNOSTIC, auteur : Jean-François RUBION
Dossier n° 811717 du
Adresse du bien : 18 ALLEE DES HETRES POURPRES
478 47805D4405 77400 LAGNY SUR MARNE
