2 ALLEE DES CEDRES
479 47901A1059
77400 LAGNY SUR MARNE
Ce bien ne fait pas partie d'une copropriété

04/11/2016

Dossier Amiante avant Vente - Page 1/9
Rapport du : 04/11/2016

RAPPORT DE MISSION DE REPERAGE DES MATERIAUX ET PRODUITS CONTENANT DE L'AMIANTE POUR L'ETABLISSEMENT DU CONSTAT ETABLI A L'OCCASION DE LA VENTE D'UN IMMEUBLE BATI

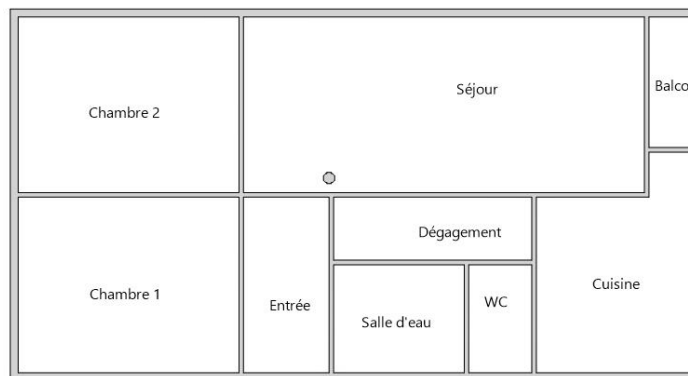
4 - CROQUIS DE REPERAGE

Planche (croquis) de repérage technique effectué par le cabinet : ALLODIAGNOSTIC, auteur : Jean-François RUBION
Dossier n° 811672 du
Adresse du bien : 2 ALLEE DES CEDRES
479 47901A1059 77400 LAGNY SUR MARNE
