Bien immobilier expertisé : **6 ALLEE DES CEDRES
479 47901C0071
77400 LAGNY SUR MARNE
Ce bien ne fait pas partie d'une copropriété**

La SYNTHÈSE des CONCLUSIONS

Dossier Amiante avant Vente - Page 1/9
Rapport du : 10/11/2016

RAPPORT DE MISSION DE REPERAGE DES MATERIAUX ET PRODUITS CONTENANT DE L'AMIANTE POUR L'ETABLISSEMENT DU CONSTAT ETABLI A L'OCCASION DE LA VENTE D'UN IMMEUBLE BATI

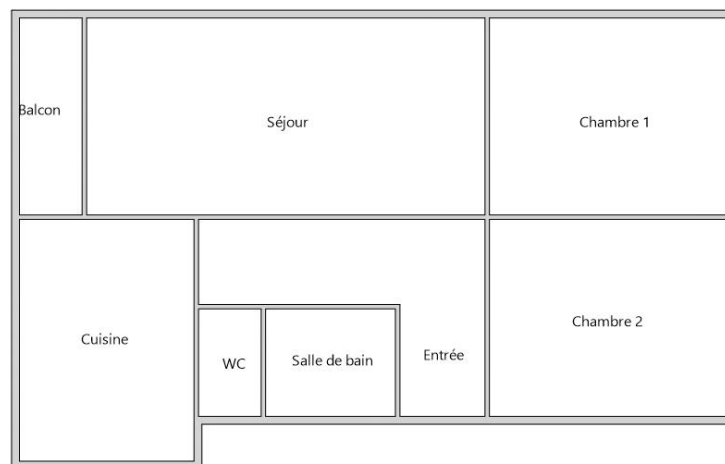
4 - CROQUIS DE REPERAGE

Planche (croquis) de repérage technique effectué par le cabinet : **ALLODIAGNOSTIC**, auteur : Jean-François RUBION
 Dossier n° 811789 du
 Adresse du bien : 6 ALLEE DES CEDRES
 479 47901C0071 77400 LAGNY SUR MARNE
