Bien immobilier expertisé : **8 ALLEE DES CEDRES
479 47902A2088
77400 LAGNY SUR MARNE
Ce bien ne fait pas partie d'une copropriété**

La SYNTHÈSE des CONCLUSIONS

Dossier Amiante avant Vente - Page 1/9
Rapport du : 07/11/2016

RAPPORT DE MISSION DE REPERAGE DES MATERIAUX ET PRODUITS CONTENANT DE L'AMIANTE POUR L'ETABLISSEMENT DU CONSTAT ETABLI A L'OCCASION DE LA VENTE D'UN IMMEUBLE BATI

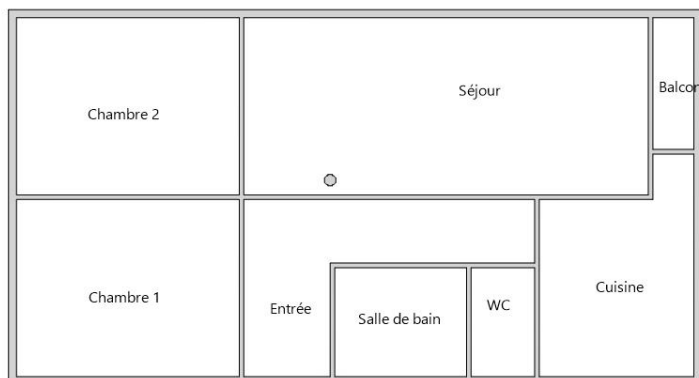
4 - CROQUIS DE REPERAGE

Planche (croquis) de repérage technique effectué par le cabinet : ALLODIAGNOSTIC, auteur : Jean-François RUBION
 Dossier n° 811538 du
 Adresse du bien : 8 ALLEE DES CEDRES
 479 47902A2088 77400 LAGNY SUR MARNE
