Bien immobilier expertisé : **16 ALLEE DES CEDRES**
479 47903B2123
77400 LAGNY SUR MARNE
Ce bien ne fait pas partie d'une copropriété

Dossier Amiante avant Vente - Page 1/9
Rapport du : 26/10/2016

RAPPORT DE MISSION DE REPERAGE DES MATERIAUX ET PRODUITS CONTENANT DE L'AMIANTE POUR L'ETABLISSEMENT DU CONSTAT ETABLI A L'OCCASION DE LA VENTE D'UN IMMEUBLE BATI

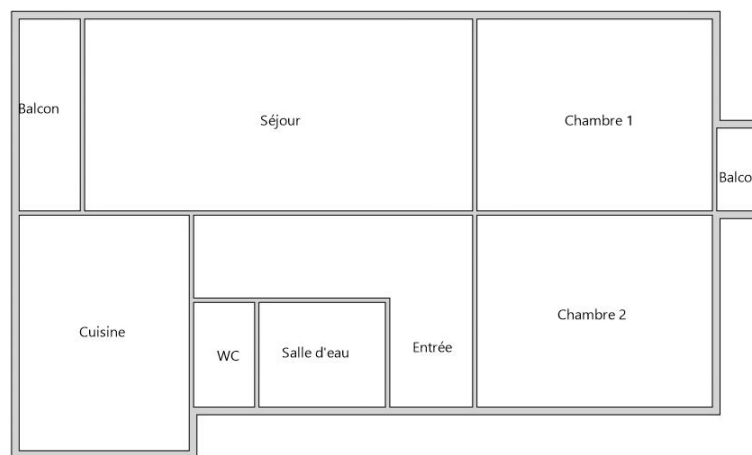
4 - CROQUIS DE REPERAGE

Planche (croquis) de repérage technique effectué par le cabinet : **ALLODIAGNOSTIC**, auteur : Jean-François RUBION
Dossier n° 811712 du
Adresse du bien : 16 ALLEE DES CEDRES
479 47903B2123 77400 LAGNY SUR MARNE
