Bien immobilier expertisé : **16 ALLEE DES CEDRES
479 47903B4125
77400 LAGNY SUR MARNE
Ce bien ne fait pas partie d'une copropriété**

La SYNTHÈSE des CONCLUSIONS

RAPPORT DE MISSION DE REPERAGE DES MATERIAUX ET PRODUITS CONTENANT DE L'AMIANTE POUR L'ETABLISSEMENT DU CONSTAT ETABLI A L'OCCASION DE LA VENTE D'UN IMMEUBLE BATI

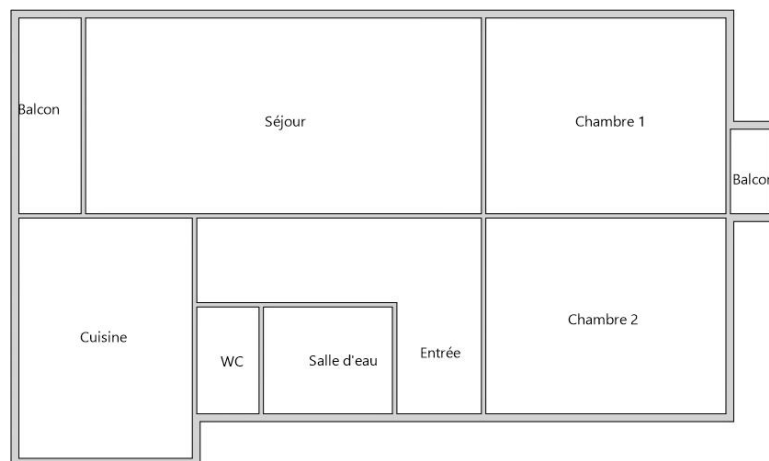
4 - CROQUIS DE REPERAGE

Planche (croquis) de repérage technique effectué par le cabinet : **ALLODIAGNOSTIC**, auteur : Jean-François RUBION
 Dossier n° 811730 du
 Adresse du bien : 16 ALLEE DES CEDRES
 479 47903B4125 77400 LAGNY SUR MARNE
