Bien immobilier expertisé : **6 ALLEE DES CEDRES
479 47901C1072
77400 LAGNY SUR MARNE
Ce bien ne fait pas partie d'une copropriété**

6 ALLEE DES CEDRES
479 47901C1072
N° de dossier : 811797

RAPPORT DE MISSION DE REPERAGE DES MATERIAUX ET PRODUITS CONTENANT DE L'AMIANTE POUR L'ETABLISSEMENT DU CONSTAT ETABLI A L'OCCASION DE LA VENTE D'UN IMMEUBLE BATI

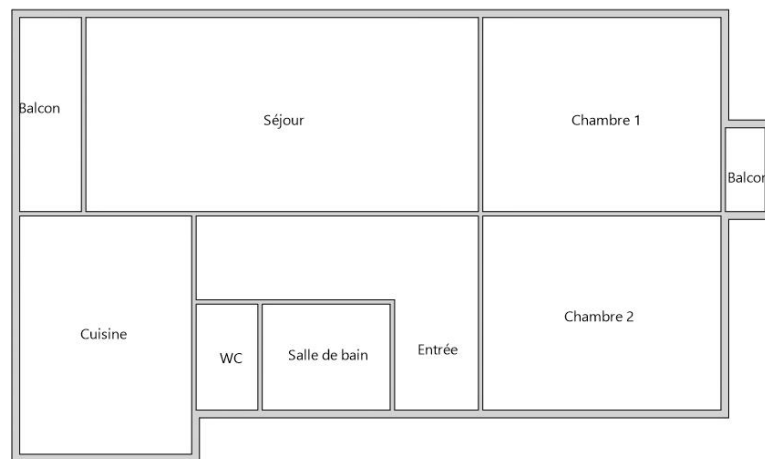
4 - CROQUIS DE REPERAGE

Planche (croquis) de repérage technique effectué par le cabinet : ALLODIAGNOSTIC, auteur : Jean-François RUBION
Dossier n° 811797 du
Adresse du bien : 6 ALLEE DES CEDRES
479 47901C1072 77400 LAGNY SUR MARNE
