6 ALLEE DES CEDRES
479 47901C3074
77400 LAGNY SUR MARNE
Ce bien ne fait pas partie d'une copropriété

811825

Dossier Amiante avant Vente - Page 1/9
Rapport du : 03/11/2016

RAPPORT DE MISSION DE REPERAGE DES MATERIAUX ET PRODUITS CONTENANT DE L'AMIANTE POUR L'ETABLISSEMENT DU CONSTAT ETABLI A L'OCCASION DE LA VENTE D'UN IMMEUBLE BATI

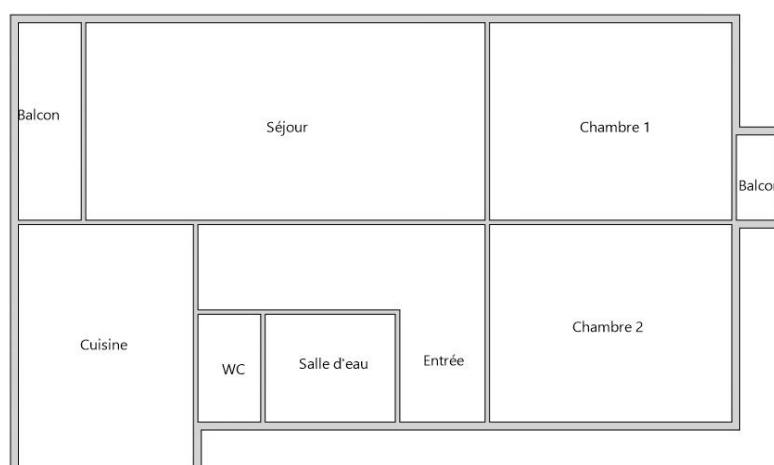
4 - CROQUIS DE REPERAGE

Planche (croquis) de repérage technique effectué par le cabinet : ALLODIAGNOSTIC, auteur : Jean-François RUBION
Dossier n° 811825 du
Adresse du bien : 6 ALLEE DES CEDRES
479 47901C3074 77400 LAGNY SUR MARNE
