Bien immobilier expertisé : **14 ALLEE DES CEDRES**
479 47903A2113
77400 LAGNY SUR MARNE
Ce bien ne fait pas partie d'une copropriété

La SYNTHÈSE des CONCLUSIONS

Dossier Amiante avant Vente - Page 1/9
Rapport du : 26/10/2016

RAPPORT DE MISSION DE REPERAGE DES MATERIAUX ET PRODUITS CONTENANT DE L'AMIANTE POUR L'ETABLISSEMENT DU CONSTAT ETABLI A L'OCCASION DE LA VENTE D'UN IMMEUBLE BATI

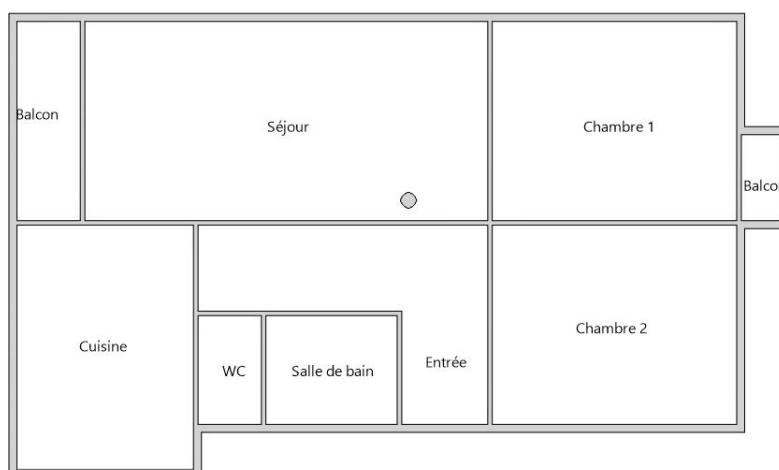
4 - CROQUIS DE REPERAGE

Planche (croquis) de repérage technique effectué par le cabinet : ALLODIAGNOSTIC, auteur : Jean-François RUBION
Dossier n° 811664 du
Adresse du bien : 14 ALLEE DES CEDRES
479 47903A2113 77400 LAGNY SUR MARNE
