N° de dossier : 2013-09-300 FK DTA PC OPH

Date de visite : 28 juillet 2014
Heure d'arrivée sur site : 10 : 30
Heure de départ du site : 11 : 00
N° de dossier : 2013-09-300 FK DTA PC OPH
Diagnostic établi par : E. LAMBOLEY
Identité du propriétaire : OPH 77 BP 114
Adresse du propriétaire : 10 AV CHARLES PEGUY
77002 MELUN
Adresse du bien visité : 19 RUE DE LA FERME
77200 TORCY

19 RUE DE LA FERME
77200 TORCY

FICHE RECAPITULATIVE DU DOSSIER TECHNIQUE AMIANTE

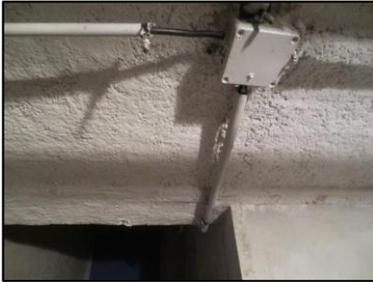
Matériaux et produits	Localisation	Numéro de prélèvement	Numéro d'analyse
Flocage (flocage)	--DEGAGEMENT -1 (Plafonds)	ECH-N°1	14H013122-001

Photo N° 1110 ECH-N°1 FLOCAGE -
-DEGAGEMENT -1 Plafonds flocage

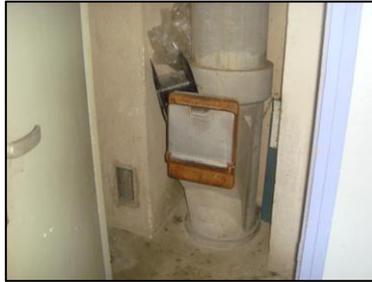
Localisation	Nature du matériau	Etat de conservation (1)
--LOCAL VO -1 à +4 (Conduits de fluide)	Fibres ciment (Gaine V.O.(Fibres-ciment))	EP

Date de chaque repérage	Type de repérage	Matériau ou produit	Localisation précise (faire référence le cas échéant au plan, croquis ou photos joints)	Etat de conservation (2)	Mesures préconisées par l'opérateur
28 juillet 2014	Fibres ciment	Gaine V.O.(Fibres-ciment)	--LOCAL VO -1 à +4	EP	Evaluation périodique

Photo N° 5945 AMIANTE CIMENT --
LOCAL VO -1 à +4 Conduits de
fluide Gaine V.O.(Fibres-ciment)

N° dossier : 2013-09-300 FK DTA PC OPH
Date de l'évaluation : 28/07/2014
Bâtiment :
Local ou zone homogène : Ech :
Désignation déclarée du local : LOCAL VO -1 à +4
Matériau ou produit : Conduits de fluide, Gaine V.O.(Fibres-ciment)
Conclusion : Procéder à une évaluation périodique
