**N° de dossier :** 2013-09-300 FK DTA PC\_048LAF\_OPH

**Date de visite :** 13 janvier 2014  
**Heure d'arrivée sur site :** 09 : 14  
**Heure de départ du site :** 17 : 14  
**N° de dossier :** 2013-09-300 FK DTA PC\_048LAF\_OPH  
**Diagnostic établi par :** F. KLAI  
**Identité du propriétaire :** Office Public de l'Habitat 77  
**Adresse du propriétaire :** 10 Avenue Charles Péguy  
77000 MELUN  
**Adresse du bien visité :** 11 RUE PIERRE ET MARIE CURIE  
77720 MORMANT

**Date de visite :** 13 janvier 2014  
**N° de dossier :** 2013-09-300 FK DTA PC\_048LAF\_OPH  
**Identité du propriétaire :** Office Public de l'Habitat 77  
**Adresse du bien visité :** 11 RUE PIERRE ET MARIE CURIE  
 77720 MORMANT

**Fiche de visite et de repérage de matériaux susceptibles de contenir de l'amiante**

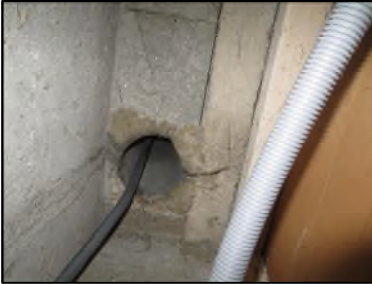
Photo N° 621 AMIANTE CIMENT --  
Gaine technique gaz 2 Conduits de  
fluide Ventilation haute (Fibres-  
ciment)

N° dossier : 2013-09-300 FK DTA PC\_048LAA\_OPH  
 Date de l'évaluation : 13/01/2014  
 Bâtiment :  
 Local ou zone homogène : Ech :  
 Désignation déclarée du local : Gaine technique gaz 2  
 Matériau ou produit : Conduits de fluide, Ventilation haute (Fibres-ciment)  
**Conclusion :** Procéder à une évaluation périodique

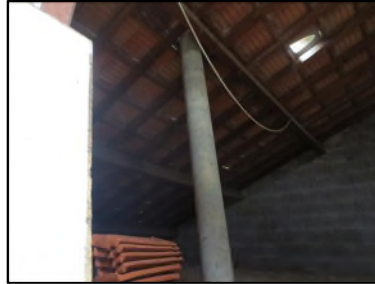
Photo N° 622 AMIANTE CIMENT --  
COMBLES Conduits Ventilation  
haute (Fibres-ciment)

N° dossier : 2013-09-300 FK DTA PC\_048LAA\_OPH  
Date de l'évaluation : 13/01/2014  
Bâtiment :  
Local ou zone homogène : Ech :  
Désignation déclarée du local : COMBLES  
Matériau ou produit : Conduits , Ventilation haute (Fibres-ciment)  
Conclusion : Procéder à une évaluation périodique

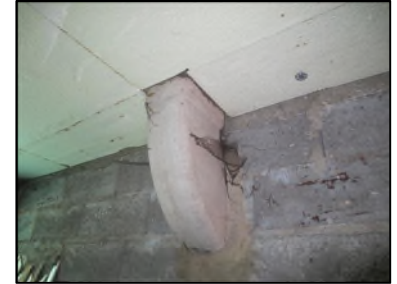
Photo N° 625 AMIANTE CIMENT --  
Local objets encombrants Conduits  
de fluide Ventilation haute (Fibres-  
ciment)

N° dossier : 2013-09-300 FK DTA PC\_048LAA\_OPH  
 Date de l'évaluation : 13/01/2014  
 Bâtiment :  
 Local ou zone homogène : Ech :  
 Désignation déclarée du local : Local objets encombrants  
 Matériau ou produit : Gaines & coffres horizontaux, Ventilation haute (Fibres-ciment)  
**Conclusion :** Procéder à une évaluation périodique

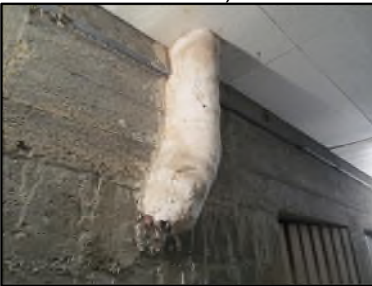
Matériaux et produits	Localisation	Numéro de prélèvement	Numéro d'analyse
Calorifugeage (Laine minérale + enveloppe plâtrée)	--Local objets encombrants (Conduits de fluide)	ECH-N°1	14H006231-003

Photo N° 626 ECH-N°1  
CALORIFUGEAGE --Local objets  
encombrants Conduits de fluide  
Laine minérale + enveloppe plâtrée

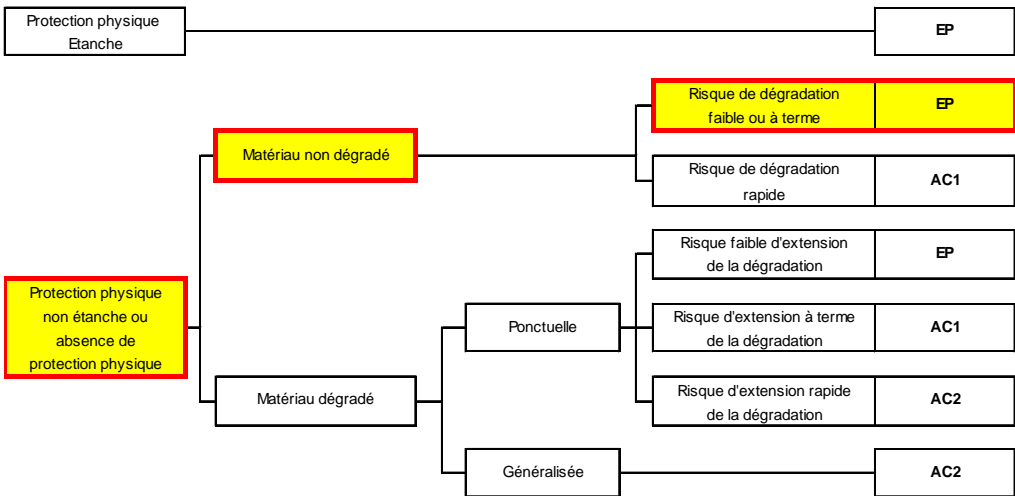
Protection physique	Etat de dégradation	Etendue de la dégradation	Risque de dégradation lié à l'environnement du matériau	Type de recommandation
---------------------	---------------------	---------------------------	---	------------------------

EP = évaluation périodique  
 AC1 = action corrective de premier niveau  
 AC2 = action corrective de second niveau
