DOSSIER DE DIAGNOSTIC TECHNIQUE

ADRESSE DES LOCAUX VISITES	
APPARTEMENTS 22 RUE PIERRE ET MARIE CURIE 77720 PROVINS

REPERAGE AMIANTE

Rapport de mission de repérage des matériaux et produits contenant de l'amiante
avant réalisation de travaux ultérieurs

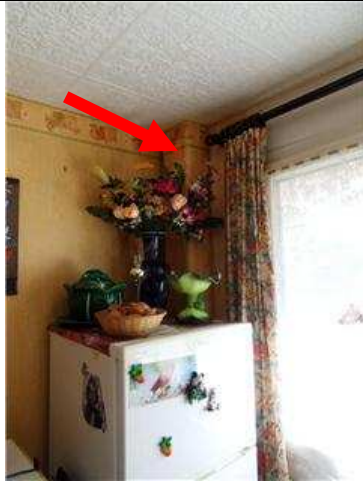
032 - Appartements - Cuisine LOT 0102
PH18 : amiante ciment

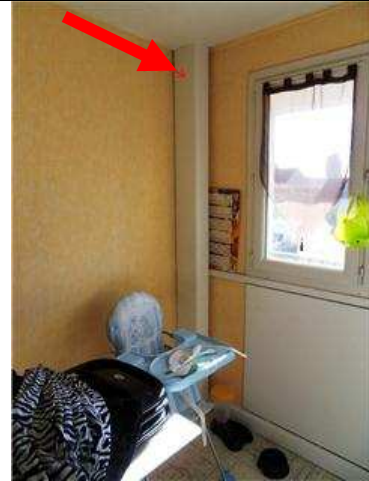
055 - Appartements - Cuisine LOT 0202
PH19 : amiante ciment
