N° de dossier : 2013-09-300 FK DTA PC OPH

Date de visite : 23 juillet 2014
Heure d'arrivée sur site : 08 : 00
Heure de départ du site : 08 : 30
N° de dossier : 2013-09-300 FK DTA PC OPH
Diagnostic établi par : E. LAMBOLEY
Identité du propriétaire : OPH 77 BP 114
Adresse du propriétaire : 10 AV CHARLES PEGUY
77002 MELUN
Adresse du bien visité : 3 Square Paul Algis
77360 Vaires sur Marne

Fiche de visite et de repérage de matériaux susceptibles de contenir de l'amiante

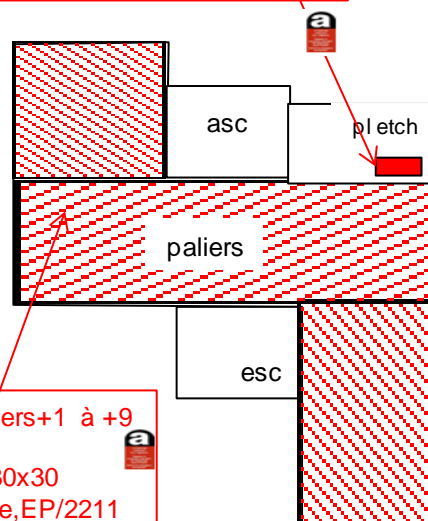
paliers +1 à +8

--placards technique rdc à +9/Planchers
Plaques planes (Fibres-ciment),EP/2101 (photo n° 1141)

ECH-N°1/--paliers+1 à +9
/Planchers
Dalles de sol 30x30
avec colle noire,EP/2211

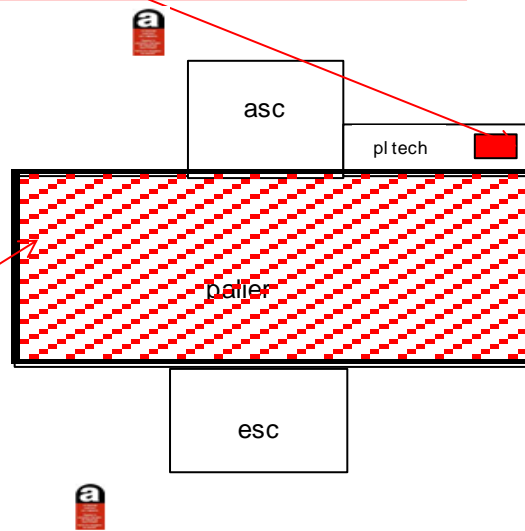
palier +9

--placards technique rdc à +9/Planchers
Plaques planes (Fibres-ciment),EP/2101 (photo n° 1141)

ECH-N°1/--paliers+1 à +9
/Planchers
Dalles de sol 30x30
avec colle noire,EP/2211

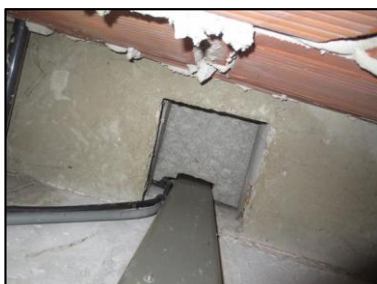
Photo N° 1141 AMIANTE CIMENT --
placards technique rdc à +9
Planchers Plaques planes (Fibres-
ciment)

N° dossier : 2013-09-300 FK DTA PC OPH
Date de l'évaluation : 23/07/2014
Bâtiment :
Local ou zone homogène : Ech :
Désignation déclarée du local : placards technique rdc à +9
Matériau ou produit : Planchers, Plaques planes (Fibres-ciment)
Conclusion : Procéder à une évaluation périodique
