N° de dossier : 2013-09-300 FK DTA PC OPH

Conclusion :

Date de visite : 03 septembre 2014
Heure d'arrivée sur site : 12 : 30
Heure de départ du site : 13 : 00
N° de dossier : 2013-09-300 FK DTA PC OPH
Diagnostic établi par : E. LAMBOLEY
Identité du propriétaire : OPH 77 BP 114
Adresse du propriétaire : 10 AV CHARLES PEGUY
77002 MELUN
Adresse du bien visité : 66 Rue des Marjolaines
77400 DAMPMART

FICHE RECAPITULATIVE DU DOSSIER TECHNIQUE AMIANTE

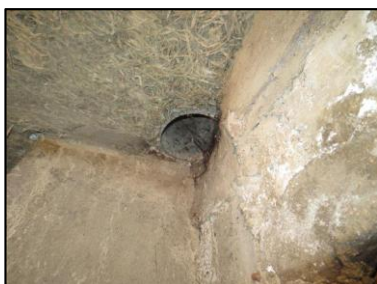
Photo N° 1206 AMIANTE CIMENT --
COULOIRS DE CAVES RDC
Conduit Fourreau

N° dossier : 2013-09-300 FK DTA PC OPH
Date de l'évaluation : 03/09/2014
Bâtiment :
Local ou zone homogène : Ech :
Désignation déclarée du local : COULOIRS DE CAVES RDC
Matériau ou produit : Conduit , Ventilation haute (Fibres-ciment)
Conclusion : Procéder à une évaluation périodique

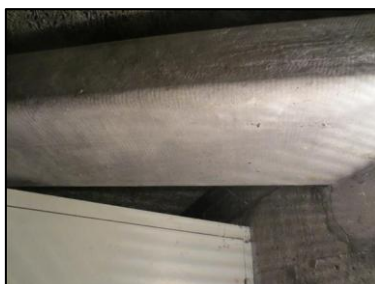
Photo N° 1207 AMIANTE CIMENT --
COULOIRS DE CAVES RDC
Conduit Ventilation haute (Fibres-
ciment)

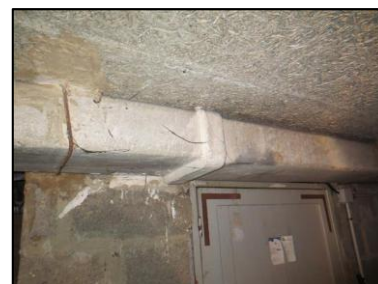
Photo N° 1208 AMIANTE CIMENT --
COULOIRS DE CAVES -1 Conduit
Ventilation haute (Fibres-ciment)

N° dossier : 2013-09-300 FK DTA PC OPH
 Date de l'évaluation : 03/09/2014
 Bâtiment :
 Local ou zone homogène : Ech :
 Désignation déclarée du local : COULOIRS DE CAVES -1
 Matériau ou produit : Conduit , Ventilation haute (Fibres-ciment)
 Conclusion : Procéder à une évaluation périodique
