N° de dossier : 2013-09-300 FK DTA PC OPH

Date de visite : 09 septembre 2014
Heure d'arrivée sur site : 13 : 30
Heure de départ du site : 14 : 00
N° de dossier : 2013-09-300 FK DTA PC OPH
Diagnostic établi par : E. LAMBOLEY
Identité du propriétaire : OPH 77 BP 114
Adresse du propriétaire : 10 AV CHARLES PEGUY
77002 MELUN
Adresse du bien visité : 3 Square du Gerfaut
77420 Champs sur Marne

3 Square du Gerfaut
77420 Champs sur Marne

FICHE RECAPITULATIVE DU DOSSIER TECHNIQUE AMIANTE

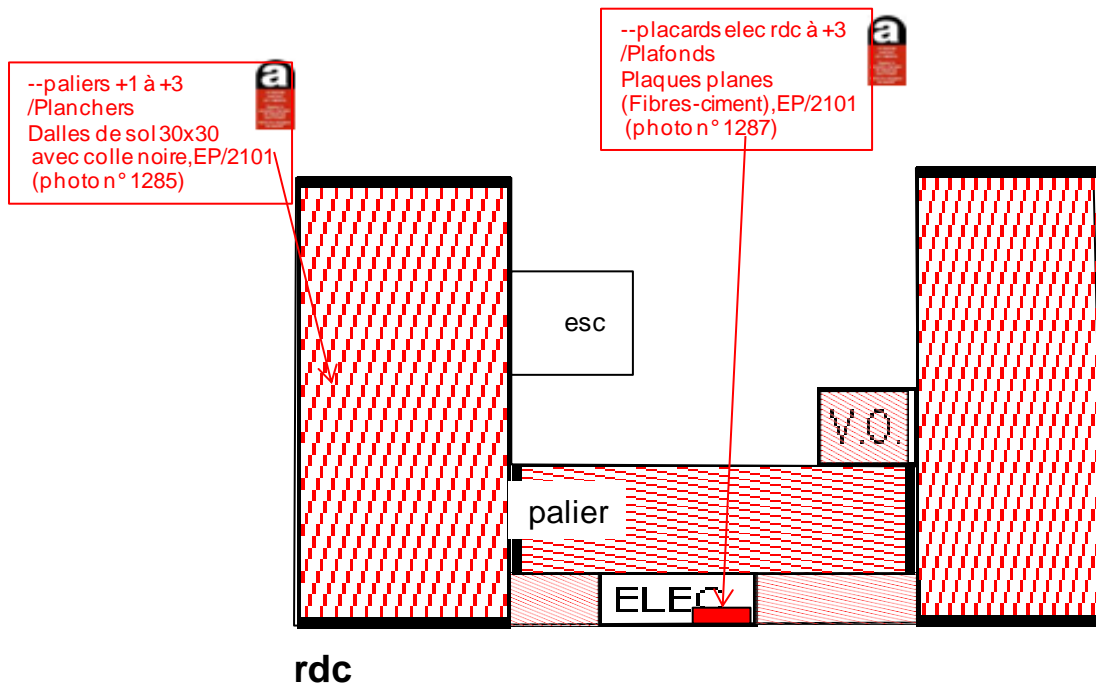
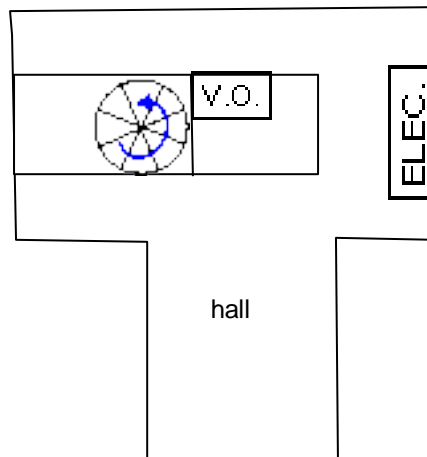
PLAN OU CROQUIS

escalier/paliers +1 à +3

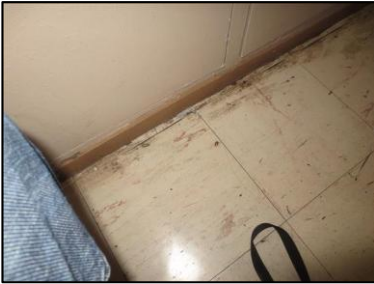
Photo N° 1285 REVETEMENT DE SOL --paliers +1 à +5 Planchers Dalles de sol 30x30 avec colle noire

N° dossier : 2013-09-300 FK DTA PC OPH
 Date de l'évaluation : 09/09/2014
 Bâtiment :
 Local ou zone homogène : Ech :
 Désignation déclarée du local : paliers +1 à +3
 Matériau ou produit : Planchers, Dalles de sol 30x30 avec colle noire
 Conclusion : Procéder à une évaluation périodique

Date de chaque repérage	Type de repérage	Matériau ou produit	Localisation précise (faire référence le cas échéant au plan, croquis ou photos joints)	Etat de conservation (2)	Mesures préconisées par l'opérateur
09 septembre 2014	Fibres ciment	Plaques planes (Fibres-ciment)	--placards elec rdc à +3	EP	Evaluation périodique
09 septembre 2014	Revêtement de sol	Dalles de sol 30x30 avec colle noire	--paliers +1 à +3	EP	Evaluation périodique

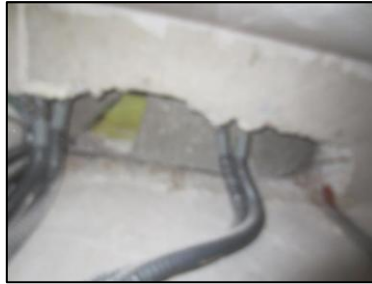
Photo N° 1287 AMIANTE CIMENT -- placards elec rdc à +5 Plafonds Plaques planes (Fibres-ciment)

N° dossier : 2013-09-300 FK DTA PC OPH
Date de l'évaluation : 09/09/2014
Bâtiment :
Local ou zone homogène : Ech :
Désignation déclarée du local : placards elec rdc à +3
Matériau ou produit : Plafonds, Plaques planes (Fibres-ciment)
Conclusion : Procéder à une évaluation périodique

Localisation	Nature du matériau	Etat de conservation (1)
--placards elec rdc à +3 (Plafonds)	Fibres ciment (Plaques planes (Fibres-ciment))	EP
--paliers +1 à +3 (Planchers)	Revêtement de sol (Dalles de sol 30x30 avec colle noire)	EP
