N° de dossier : 2013-09-300 FK DTA PC OPH

Date de visite : 09 septembre 2014
Heure d'arrivée sur site : 14 : 30
Heure de départ du site : 15 : 00
N° de dossier : 2013-09-300 FK DTA PC OPH
Diagnostic établi par : E. LAMBOLEY
Identité du propriétaire : OPH 77 BP 114
Adresse du propriétaire : 10 AV CHARLES PEGUY
77002 MELUN
Adresse du bien visité : 11 Square du Gerfaut
77420 Champs sur Marne

11 Square du Gerfaut
77420 Champs sur Marne

FICHE RECAPITULATIVE DU DOSSIER TECHNIQUE AMIANTE

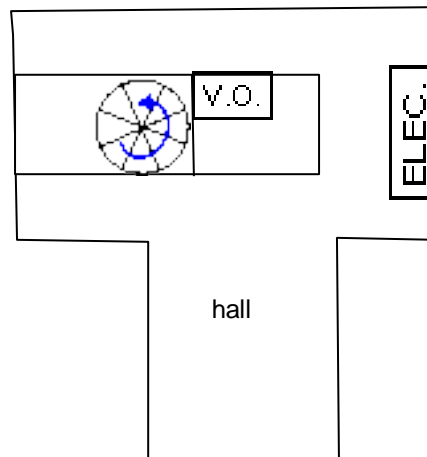
PLAN OU CROQUIS

escalier/paliers +1 à +3
