Dossier établi pour le compte de : OPH 77 BP 114

N° de dossier : 2013-09-300 FK DTA PC OPH

Date de visite : 09 septembre 2014
Heure d'arrivée sur site : 15 : 30
Heure de départ du site : 16 : 00
N° de dossier : 2013-09-300 FK DTA PC OPH
Diagnostic établi par : E. LAMBOLEY
Identité du propriétaire : OPH 77 BP 114
Adresse du propriétaire : 10 AV CHARLES PEGUY
77002 MELUN
Adresse du bien visité : 15 Square du Gerfaut
77420 Champs sur Marne

FICHE RECAPITULATIVE DU DOSSIER TECHNIQUE AMIANTE

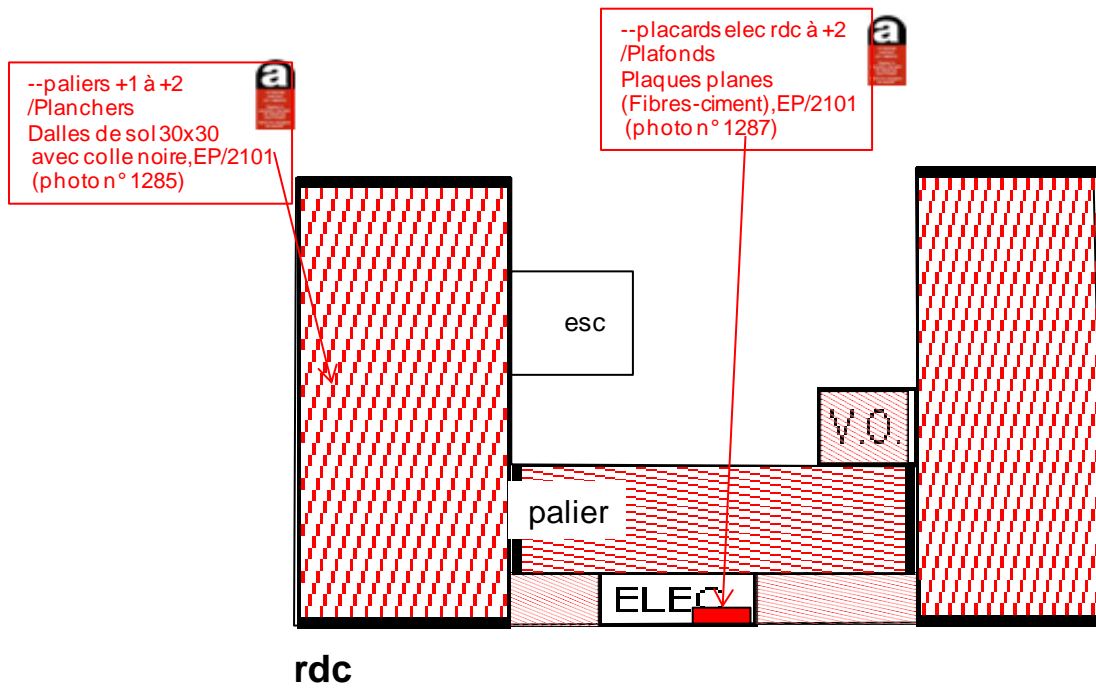
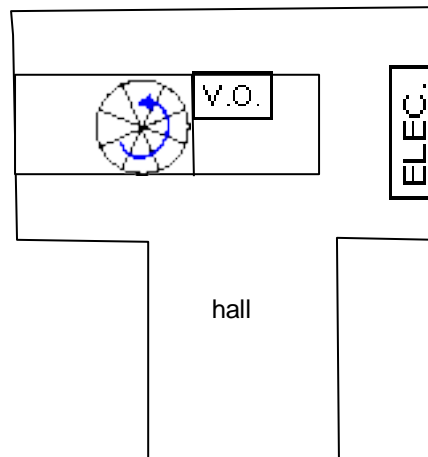
PLAN OU CROQUIS

escalier/paliers +1 à +2

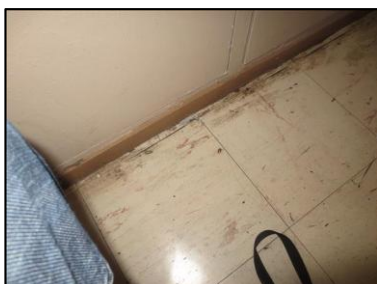
Photo N° 1285 REVETEMENT DE SOL --paliers +1 à +5 Planchers Dalles de sol 30x30 avec colle noire

N° dossier : 2013-09-300 FK DTA PC OPH
 Date de l'évaluation : 09/09/2014
 Bâtiment :
 Local ou zone homogène : Ech :
 Désignation déclarée du local : paliers +1 à +2
 Matériau ou produit : Planchers, Dalles de sol 30x30 avec colle noire
 Conclusion : Procéder à une évaluation périodique

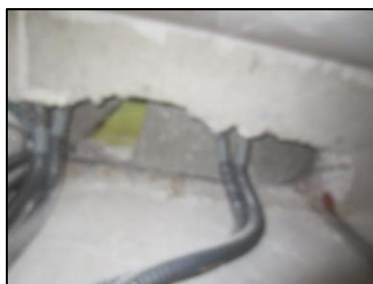
Photo N° 1287 AMIANTE CIMENT -- placards elec rdc à +5 Plafonds Plaques planes (Fibres-ciment)

N° dossier : 2013-09-300 FK DTA PC OPH
Date de l'évaluation : 09/09/2014
Bâtiment :
Local ou zone homogène : Ech :
Désignation déclarée du local : placards elec rdc à +2
Matériau ou produit : Plafonds, Plaques planes (Fibres-ciment)
Conclusion : Procéder à une évaluation périodique
