N° de dossier : 2013-09-300 FK DTA PC OPH

Date de visite : 29 juillet 2014
Heure d'arrivée sur site : 09 : 00
Heure de départ du site : 09 : 30
N° de dossier : 2013-09-300 FK DTA PC OPH
Diagnostic établi par : E. LAMBOLEY
Identité du propriétaire : OPH 77 BP 114
Adresse du propriétaire : 10 AV CHARLES PEGUY
77002 MELUN
Adresse du bien visité : 3 ALLEE DES MARCHES
77200 TORCY

Fiche de visite et de repérage de matériaux susceptibles de contenir de l'amiante

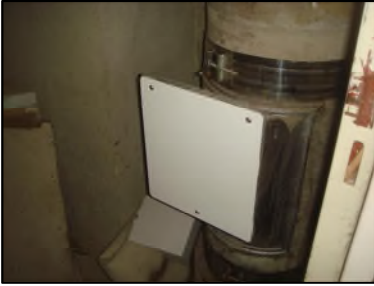
Photo N° 6054 AMIANTE CIMENT --
local vo -1 à +2 Vide-ordures Gaine
V.O.(Fibres-ciment)

N° dossier : 2013-09-300 FK DTA PC OPH
Date de l'évaluation : 29/07/2014
Bâtiment :
Local ou zone homogène : Ech :
Désignation déclarée du local : local vo -1 à +2
Matériau ou produit : Vide-ordures, Gaine V.O.(Fibres-ciment)
Conclusion : Procéder à une évaluation périodique

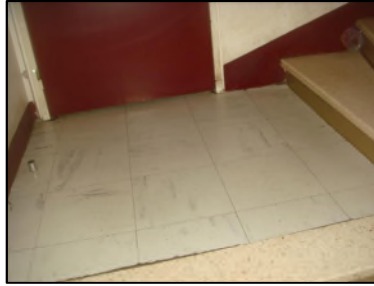
Photo N° 6085 REVETEMENT DE
SOL --paliers +1 à +4 Planchers
Dalles de sol 30x30 avec colle noire

N° dossier : 2013-09-300 FK DTA PC OPH
 Date de l'évaluation : 29/07/2014
 Bâtiment :
 Local ou zone homogène : Ech :
 Désignation déclarée du local : paliers +1 à +4
 Matériau ou produit : Planchers, Dalles de sol 30x30 avec colle noire
 Conclusion : Procéder à une évaluation périodique
