**N° de dossier :** 2013-09-300 FK DTA PC OPH

**Date de visite :** 29 juillet 2014

**Date de visite :** 29 juillet 2014  
**Heure d'arrivée sur site :** 11 : 00  
**Heure de départ du site :** 11 : 30  
**N° de dossier :** 2013-09-300 FK DTA PC OPH  
**Diagnostic établi par :** E. LAMBOLEY  
**Identité du propriétaire :** OPH 77 BP 114  
**Adresse du propriétaire :** 10 AV CHARLES PEGUY  
77002 MELUN  
**Adresse du bien visité :** 6 ALLEE DES MARCHES  
77200 TORCY

6 ALLEE DES MARCHES  
77200 TORCY

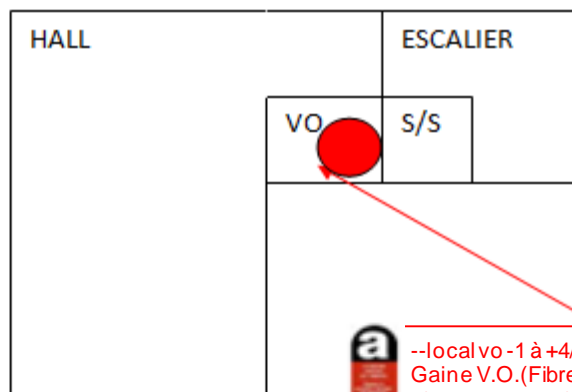
### RDC

--local vo -1 à +4/Vide-ordures  
 Gaine V.O.(Fibres-ciment) EP/201  
 , (photo n° 6054)
