N° de dossier : 2013-09-300 FK DTA PC_077LAI_OPH

Date de visite : 25 février 2014
Heure d'arrivée sur site : 09 : 09
Heure de départ du site : 17 : 09
N° de dossier : 2013-09-300 FK DTA PC_077LAI_OPH
Diagnostic établi par : F. KLAI
Identité du propriétaire : Office Public de l'Habitat 77
Adresse du propriétaire : 10 Avenue Charles Péguy
77000 MELUN
Adresse du bien visité : 9 SQUARE FELIX EBOUE
77330 OZOIR LA FERRIERE

9 SQUARE FELIX EBOUE
77330 OZOIR LA FERRIERE

FICHE RECAPITULATIVE DU DOSSIER TECHNIQUE AMIANTE

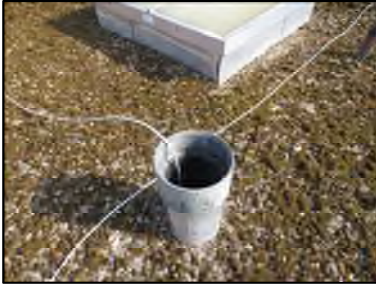
Photo N° 597 AMIANTE CIMENT --
Toiture terrasse Conduits de fluide
Ventilation haute (Fibres-ciment)

| Composants de la construction | Partie du composant vérifié ou sondé | Localisation | Photos n° | Prélèvements Echantillons n° | Analyses n° | Présence d'amiante | Etat de conservation (2) | Mesures d'ordre général préconisées | Analyse ou éléments de décision de l'opérateur en absence d'analyse |
|---|--|---|---|---|---|---|---|---|---|
| Conduits de fluide | Amiante ciment Ventilation haute (Fibres-ciment) | --Toiture terrasse | 597 | NON | | OUI | EP | Evaluation périodique | Sur jugement personnel de l'opérateur |

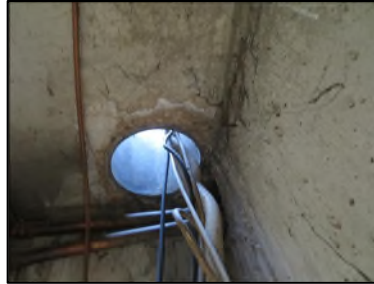
Photo N° 598 AMIANTE CIMENT --
GAINTE TECHNIQUE 4 Conduits de
fluide Ventilation haute (Fibres-
ciment)

| Composants de la construction | Partie du composant vérifié ou sondé | Localisation | Photos n° | Prélèvements Echantillons n° | Analyses n° | Présence d'amiante | Etat de conservation (2) | Mesures d'ordre général préconisées | Analyse ou éléments de décision de l'opérateur en absence d'analyse |
|---|--|---|---|---|---|---|---|---|---|
| Conduits de fluide | Amiante ciment Ventilation haute (Fibres-ciment) | --GAINE TECHNIQUE 4 | 598 | NON | | OUI | EP | Evaluation périodique | Sur jugement personnel de l'opérateur |
