N° de dossier : 2013-09-300 FK DTA PC OPH

Date de visite : 09 septembre 2014
Heure d'arrivée sur site : 13 : 00
Heure de départ du site : 13 : 30
N° de dossier : 2013-09-300 FK DTA PC OPH
Diagnostic établi par : E. LAMBOLEY
Identité du propriétaire : OPH 77 BP 114
Adresse du propriétaire : 10 AV CHARLES PEGUY
77002 MELUN
Adresse du bien visité : 8 Allée L.Griveau
77400 Lagny sur Marne

FICHE RECAPITULATIVE DU DOSSIER TECHNIQUE AMIANTE

Fiche de visite et de repérage de matériaux susceptibles de contenir de l'amiante

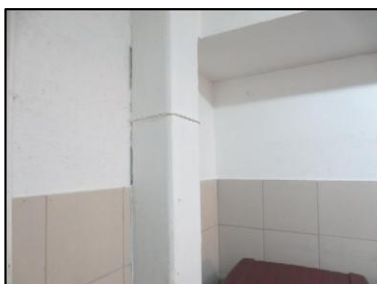
Photo N° 1280 AMIANTE CIMENT --
local VO -1 Murs Ventilation haute
(Fibres-ciment)

N° dossier : 2013-09-300 FK DTA PC OPH
Date de l'évaluation : 09/09/2014
Bâtiment :
Local ou zone homogène : Ech :
Désignation déclarée du local : local VO -1
Matériau ou produit : Murs, Ventilation haute (Fibres-ciment)
Conclusion : Procéder à une évaluation périodique
