Rapport de mission de repérage des matériaux et produits contenant de l'amiante avant démolition (liste C).

Rapport : 2015-09-026 MDF DOCTEUR ROUX OPH77

Adresse : 16 bd du Docteur Roux
77002 MELUN

Zone ou partie de la structure à démolir : Une maison d'habitation comprenant deux logements + deux garages

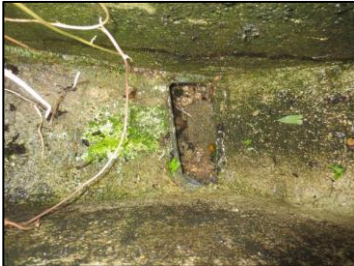
Cour		
Type de composant	Fibres ciment	Photo 74
Matériau observé	Conduites d'eaux dans le regard : (Fibres-ciment)

Prise d'échantillon	OUI	
Numéro de prélèvement	ECH-N°057	
Numéro de Procès verbal	E 1474651557	
Conclusion	PRESENCE

N° éch. Labo / Client	Identification client	Description de l'échantillon			Nb de prépa.	Résultat	Type de fibre
		Matière	Aspect	Couleur			
E 14746515 57	Fibres ciment Conduites d'eaux dans regard cour Photo 74	Plaque ciment	Dur/Fibreux	Gris	2	Déecté	Crocidolite Chrysotile

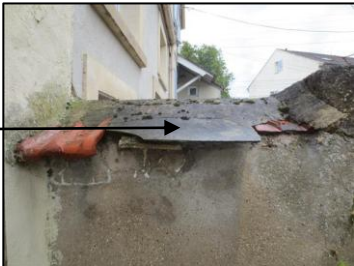
Cour		
Type de composant	Fibres ciment	Photo 66
Matériau observé	Mur : Plaques planes (Fibres-ciment)

Prise d'échantillon	NON déjà prélevé	
Numéro de prélèvement	ECH-N°047	
Numéro de Procès verbal		
Conclusion	PRESENCE (Sur jugement personnel de l'opérateur)

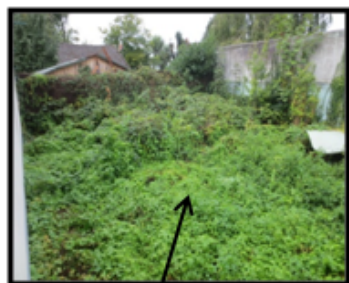
16 Rue du Docteur Roux 77002 Melun
Plan de masse

Zone non vue - Végétation importante

Toutes les conduites d'eaux souterraine non vue,
à découvrir lors du terrassement

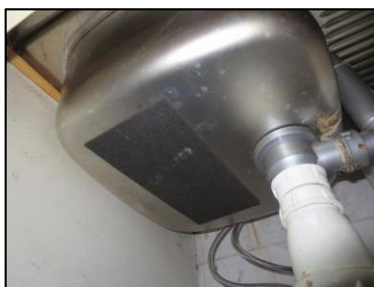
Photo N° 12 ECH-N°011 Rdc - Cuisine Revêtement sous évier Bitumineux

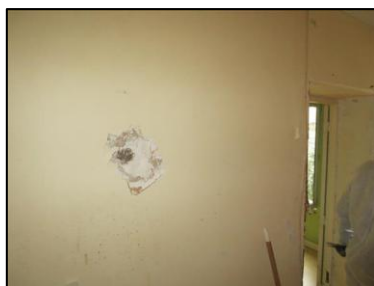
Photo N° 15 ECH-N°005 Rdc - Cuisine Mur droite Béton + plâtre + peinture

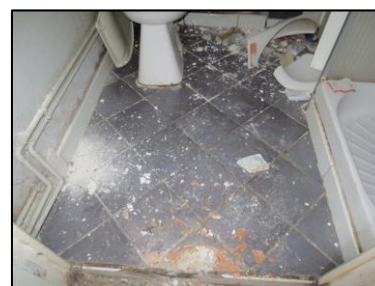
Photo N° 22 ECH-N°016 REVETEMENT DE SOL Rdc - Salle d'eau Plancher Béton + colle carrelage

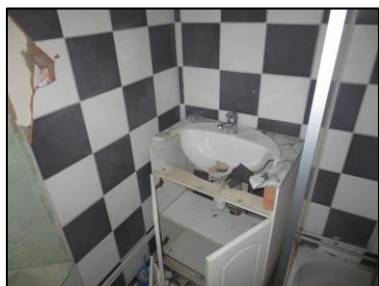
Photo N° 23 ECH-N°017 Rdc -
Salle d'eau Murs Colle faïence

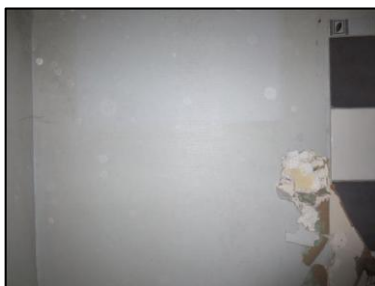
N° éch. Labo / Client	Identification client	Description de l'échantillon			Nb de prépa.	Résultat	Type de fibre
		Matière	Aspect	Couleur			
E 14278715 18	Plâtre + papier + toile de verre Mur salle d'eau RdC Photo 24	**Carton	Fibreux/Souple	Marron	1	Non Détecté	
		+Plâtre	Dur/Bffritable	Blanc			
		+Carton	Fibreux/Souple	Marron			
		+Carton	Fibreux/Souple	Beige			
		+Fibres	Fibreux	Blanc			
		+Peinture	Dur/Bffritable	Gris/Vert			
E 14278815 19	Plâtre + papier + peinture Mur entrée salle 2 RdC Photo 25	**Plâtre	Fibreux/Bffrit	Blanc	2	Non Détecté	
		+Carton	Fibreux/Souple	Beige			
		+Enduit	Dur/Bffritable	Blanc			
		+Peinture	Dur/Bffritable	Multicolore

Photo N° 24 ECH-N°018 Rdc -
Salle d'eau Murs Plâtre + papier
peint + toile de verre

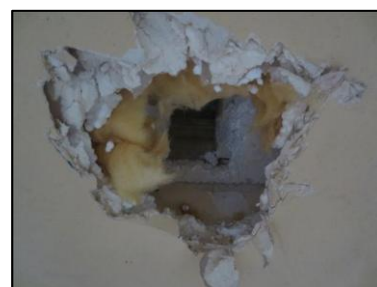
Photo N° 32 ECH-N°025 Cuisine
+1 Plafond Plâtre + papier peint +
peinture

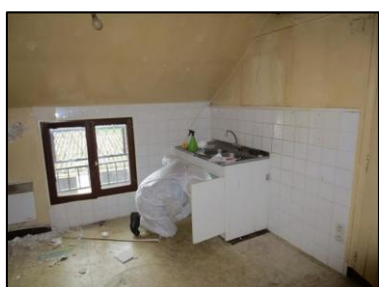
Photo N° 33 ECH-N°027 Cuisine
+1 Mur Colle faïence

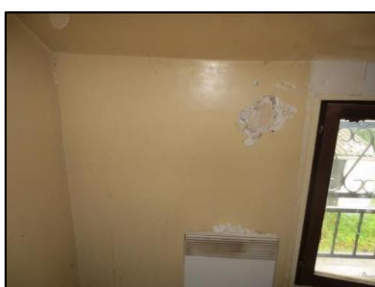
Photo N° 34 ECH-N°026 Cuisine
+1 Mur Polystyrène + plâtre +
papier peint + peinture

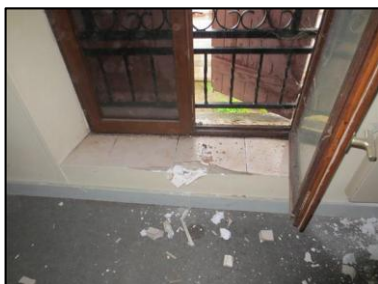
Photo N° 39 ECH-N°032 Salle 2
+1 Allège Colle faïence

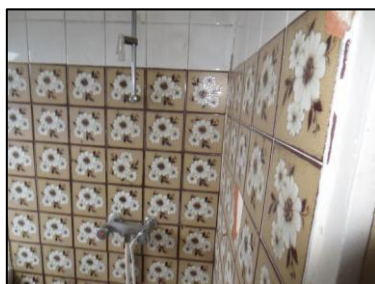
Photo N° 43 ECH-N°036
Salle d'eau +1 Murs Colle faïence
marron

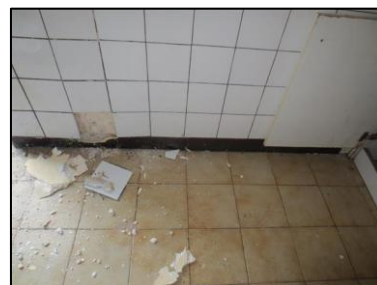
N° éch. Labo / Client	Identification client	Description de l'échantillon			Nb de prépa.	Résultat	Type de fibre
		Matière	Aspect	Couleur			
E 14272615 7	Béton + plâtre + peinture Mur entrée cuisine RdC Photo 17	**Béton +Plâtre +Peinture	Dur Dur/Bffritable Dur/Bffritable	Gris Blanc Beige	1	Non Détecté	
E 14272715 8	Polystyrène + plâtre + peinture Plafond cuisine RdC Photo 10	**Plâtre +Carton +Peinture +Polystyrène	Dur/Bffritable Fibreux/Souple Dur/Bffritable Souple	Blanc Beige Beige Blanc	1	Non Détecté	
E 14272815 9	Colle faïence Mur cuisine RdC Photo 8	**Colle +Peinture (Traces)	Dur/Bffritable Dur/Bffritable	Blanc Multicolore	1	Non Détecté

Photo N° 8 ECH-N°009 Rdc -
Cuisine Murs Colle faïence
