Rapport de mission de repérage des matériaux et produits contenant de l'amiante avant travaux ultérieurs.

Rapport : 2015-04-221 EL DAMMARIE LES LYS OPH77
Date d'intervention : 11 mai 2015

Adresse : 86 à 240 Rue du Moulin –
113 à 277 Rue du Lieutenant Moisant
77190 DAMMARIE LES LYS

Périmètre du repérage : AMIANTE Avant Travaux sur murs pignons
des quatre bâtiments et des toitures terrasse
des bâtiments 177/277 et 113/157

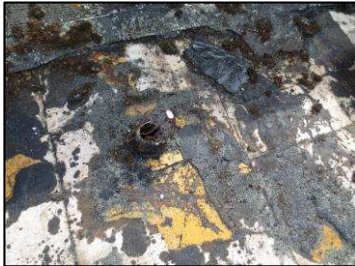
Matériau observé	Toiture terrasse : Conduit (Fibres-ciment)	
Prise d'échantillon	OUI	
Numéro de prélèvement	ECH-N°31	
Numéro de Procès verbal	E07303315	
Conclusion	PRESENCE (Résultat d'analyse de matériau ou produit)

BAT113-157		
Type de composant	Fibres ciment	Photo 3217
Matériau observé	Toiture terrasse : Conduit (Fibres-ciment)

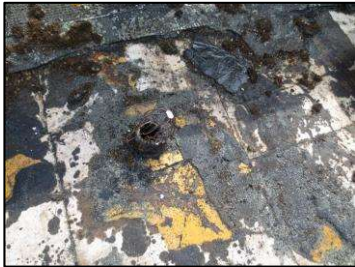
Prise d'échantillon	OUI	
Numéro de prélèvement	ECH-N°32	
Numéro de Procès verbal	E07305315	
Conclusion	PRESENCE (Résultat d'analyse de matériau ou produit)

BAT113-157		
Type de composant	Fibres ciment	Photo 3217
Matériau observé	Toiture terrasse : Conduit ventilation (Fibres-ciment)

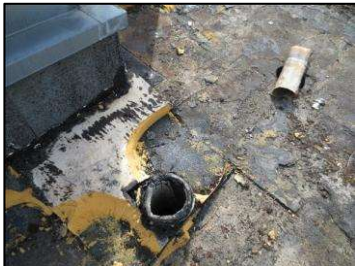
Prise d'échantillon	OUI	
Numéro de prélèvement	ECH-N°35	
Numéro de Procès verbal	E07303515	
Conclusion	PRESENCE (Résultat d'analyse de matériau ou produit)

BAT113-157		
Type de composant	Fibres ciment	Photo 3221
Matériau observé	Toiture terrasse : Conduit ventilation (Fibres-ciment)

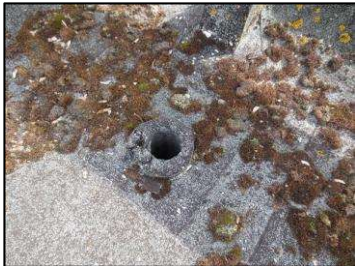
Prise d'échantillon	OUI	
Numéro de prélèvement	ECH-N°36	
Numéro de Procès verbal	07303615	
Conclusion	PRESENCE (Résultat d'analyse de matériau ou produit)

BAT 177-277		
Type de composant	Fibres ciment	Photo 3235
Matériau observé	Toiture terrasse : Conduit ventilation (Fibres-ciment)

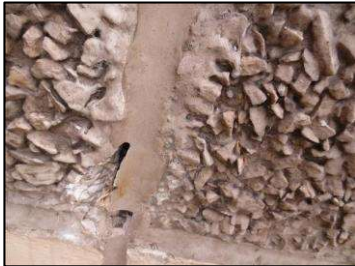
BAT 32-210 pignons		
Type de composant	Autres matériaux	Photo 3193
Matériau observé	Murs : Joint de dilatation

Prise d'échantillon	OUI	
Numéro de prélèvement	ECH-N°15	
Numéro de Procès verbal	E06877515	
Conclusion	PRESENCE (Résultat d'analyse de matériau ou produit)

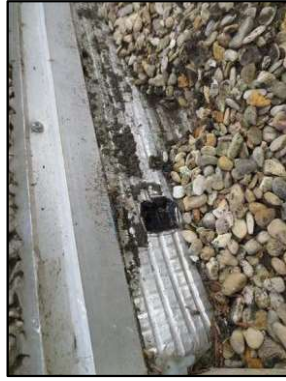
Photo N° 3171 ECH-N°01 -BAT
86-190 pignons Murs Etanchéité
type "paxalu"

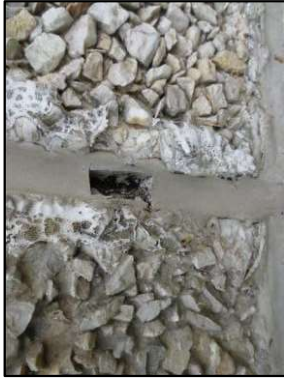
Photo N° 3199 ECH-N°19 --NC-BAT 177-277 pignons Murs Joint de dilatation

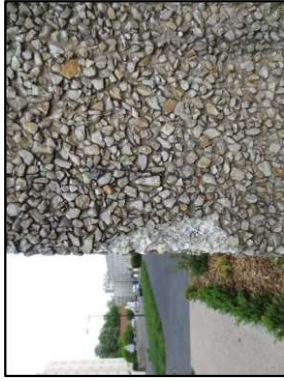
Photo N° 3202 ECH-N°22 -BAT 177-277 pignons Murs béton+pierres

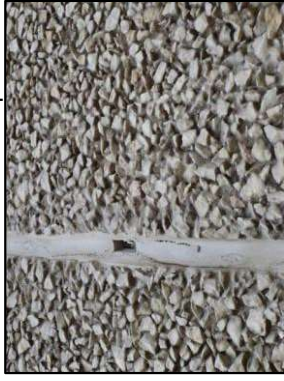
Photo N° 3204 ECH-N°23 -BAT 177-277 pignons Murs Joint de dilatation

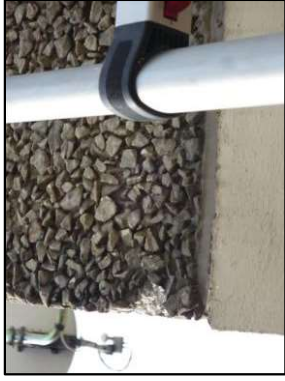
Photo N° 3207 ECH-N°26 -BAT 177-277 pignons Murs béton+pierres

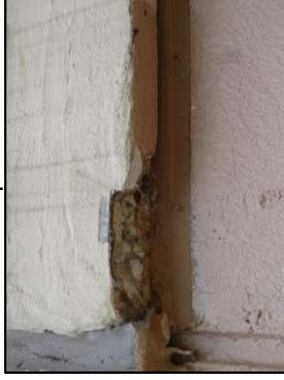
Photo N° 3205 ECH-N°24 -BAT 177-277 pignons Murs béton+peinture

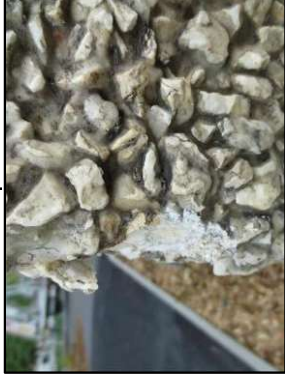
Photo N° 3211 ECH-N°27 -BAT 113-157 pignons Murs béton+pierres

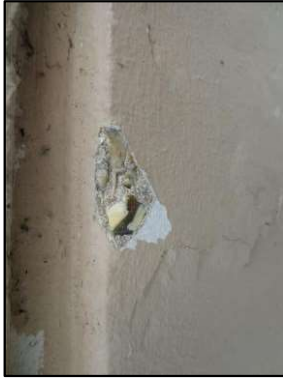
Photo N° 3212 ECH-N°28 -
 BAT113-157 pignons Murs
 soubassement béton+peinture

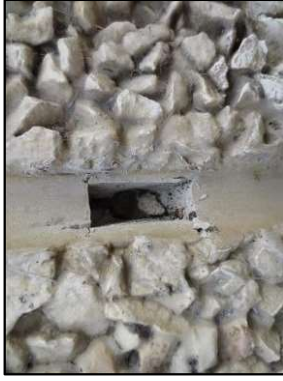
Photo N° 3213 ECH-N°29 -
 BAT113-157 pignons Murs Joint
 de dilatation

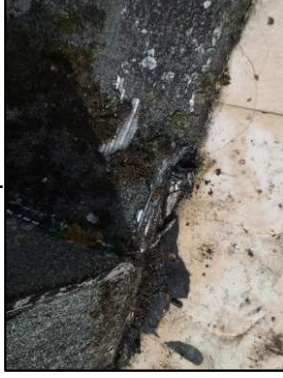
Photo N° 3218 ECH-N°33 -
 BAT113-157 Toiture terrasse
 Etanchéité type "paxalu"

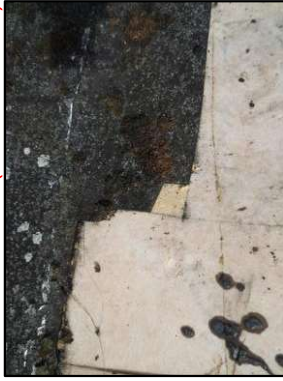
Photo N° 3219 ECH-N°34 -
 BAT113-157 Toiture terrasse
 Etanchéité bitume

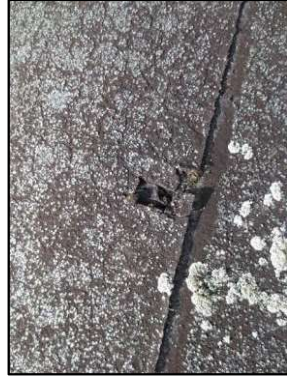
Photo N° 3223 ECH-N° 38 -
BAT113-157 Toiture terrasse
Etanchéité bitume

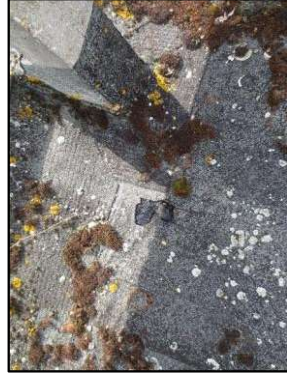
Photo N° 3227 ECH-N° 40 -BAT
177-277 Toiture terrasse
Etanchéité bitume

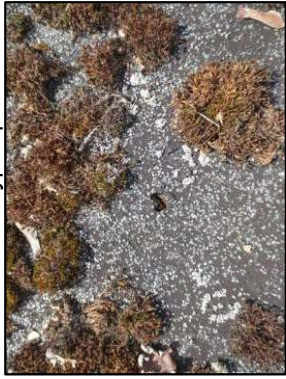
Photo N° 3228 ECH-N° 42 -BAT
177-277 Toiture terrasse
Etanchéité bitume

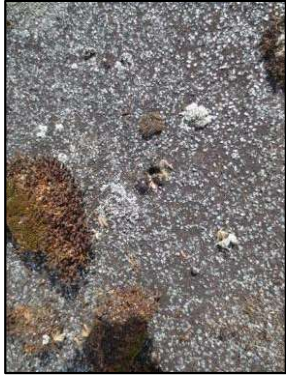
Photo N° 3229 ECH-N° 44 -BAT
177-277 Toiture terrasse
Etanchéité bitume

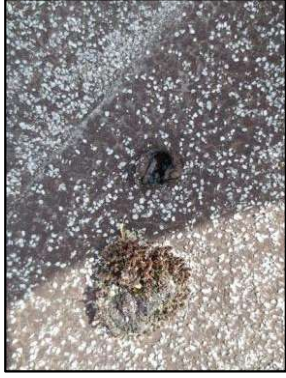
Photo N° 3230 ECH-N° 46 -BAT
177-277 Toiture terrasse
Etanchéité bitume

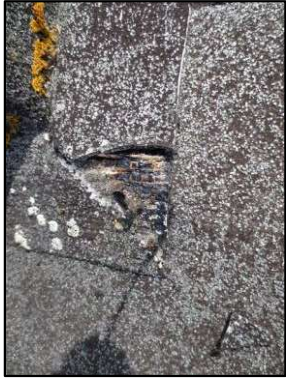
Photo N° 3231 ECH-N° 39 -BAT
177-277 Toiture terrasse
Etanchéité type "paxalu"

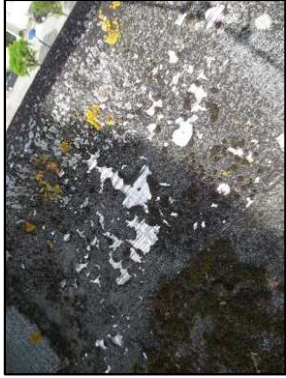
Photo N° 3232 ECH-N° 41 -BAT
177-277 Toiture terrasse
Etanchéité type "paxalu"

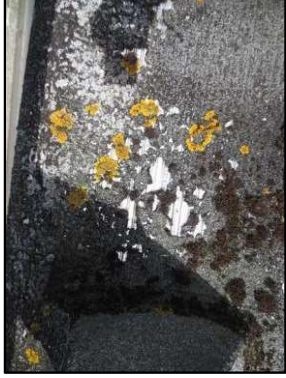
Photo N° 3233 ECH-N° 43 -BAT
177-277 Toiture terrasse
Etanchéité type "paxalu"
