Rapport de mission de repérage des matériaux et produits contenant de l'amiante avant travaux ultérieurs.

Rapport : 2015-04-221 EL DAMMARIE LES LYS OPH77
Date d'intervention : 11 mai 2015

Adresse : 86 à 240 Rue du Moulin –
113 à 277 Rue du Lieutenant Moisant
77190 DAMMARIE LES LYS

Périmètre du repérage : AMIANTE Avant Travaux sur murs pignons
des quatre bâtiments et des toitures terrasse
des bâtiments 177/277 et 113/157

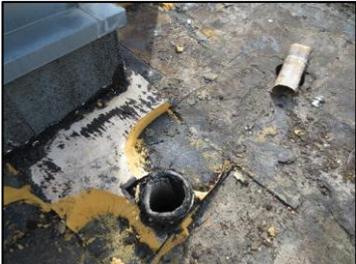
Prise d'échantillon	OUI	
Numéro de prélèvement	ECH-N°35	
Numéro de Procès verbal	E07303515	
Conclusion	PRESENCE (Résultat d'analyse de matériau ou produit)

BAT113-157		
Type de composant	Fibres ciment	Photo 3221
Matériau observé	Toiture terrasse : Conduit ventilation (Fibres-ciment)

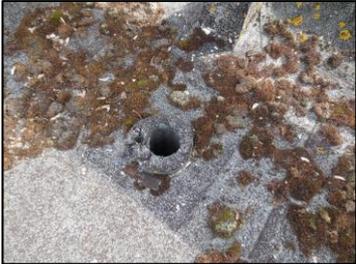
Prise d'échantillon	OUI	
Numéro de prélèvement	ECH-N°36	
Numéro de Procès verbal	07303615	
Conclusion	PRESENCE (Résultat d'analyse de matériau ou produit)

BAT 177-277		
Type de composant	Fibres ciment	Photo 3235
Matériau observé	Toiture terrasse : Conduit ventilation (Fibres-ciment)

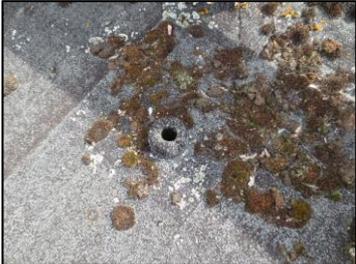
BAT 177-277

Prise d'échantillon	OUI	
Numéro de prélèvement	ECH-N°47	
Numéro de Procès verbal	E07303715	
Conclusion	PRESENCE (Résultat d'analyse de matériau ou produit)

Type de composant	Fibres ciment	Photo 3236
Matériau observé	Toiture terrasse : Conduit (Fibres-ciment)

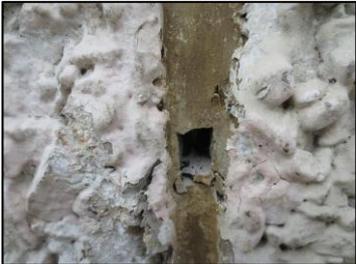
BAT 32-210 pignons

Prise d'échantillon	OUI	
Numéro de prélèvement	ECH-N°49	
Numéro de Procès verbal	E07303915	
Conclusion	PRESENCE (Résultat d'analyse de matériau ou produit)

Type de composant	Autres matériaux	Photo 3189
Matériau observé	Murs : Joint de dilatation

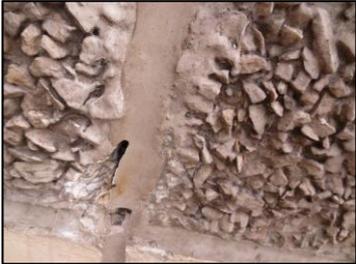
Prise d'échantillon	OUI	
Numéro de prélèvement	ECH-N°14	
Numéro de Procès verbal	E06877415	
Conclusion	PRESENCE (Résultat d'analyse de matériau ou produit)

BAT 32-210 pignons		
Type de composant	Autres matériaux	Photo 3193
Matériau observé	Murs : Joint de dilatation

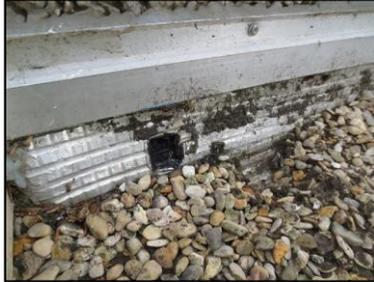
Photo N° 3171 ECH-N°01 -BAT
86-190 pignons Murs Etanchéité
type "paxalu"

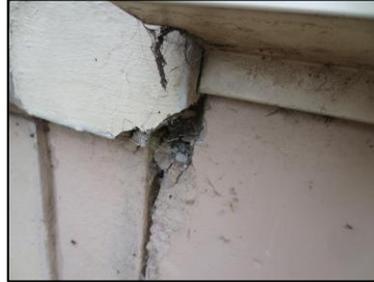
Photo N° 3172 ECH-N°02 -BAT
86-190 pignons Murs
soubassement béton+peinture

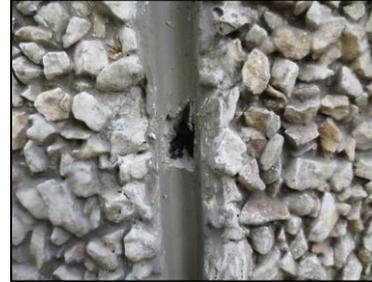
Photo N° 3173 ECH-N°03 -BAT
86-190 pignons Murs Joint de
dilatation

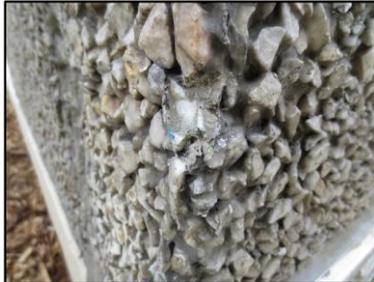
Photo N° 3174 ECH-N°04 -BAT
86-190 pignons Murs
béton+pierres

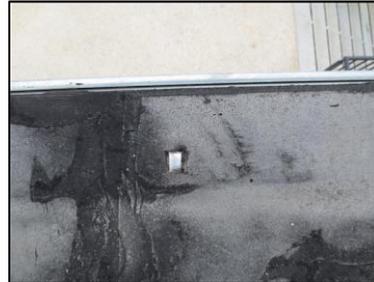
Photo N° 3177 ECH-N°05 -BAT
86-190 pignons Toiture local
Revêtement bitumineux

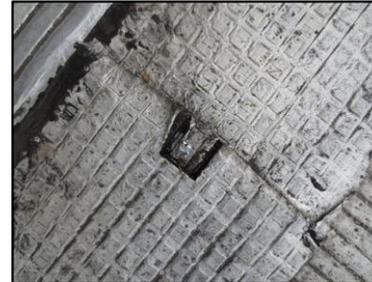
Photo N° 3178 ECH-N°06 -BAT
86-190 pignons Toiture local
Etanchéité type "paxalu"

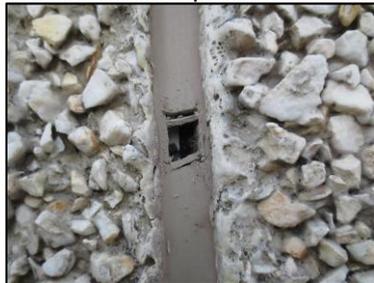
Photo N° 3179 ECH-N°07 -BAT
86-190 pignons Murs Joint de
dilatation

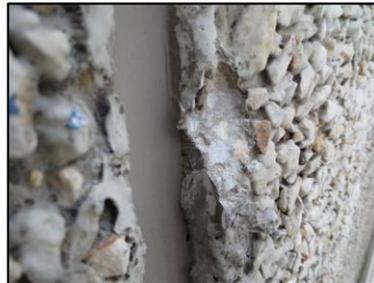
Photo N° 3180 ECH-N°08 -BAT
86-190 pignons Murs
béton+pierres

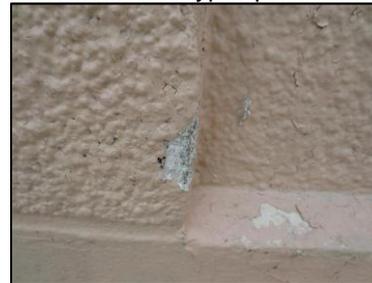
Photo N° 3182 ECH-N°09 -BAT
86-190 pignons Murs local
béton+crepi+peinture

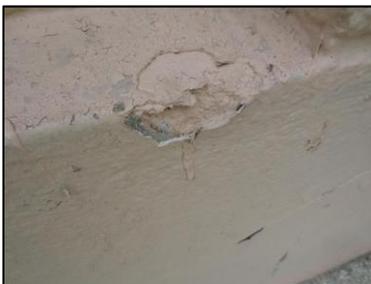
Photo N° 3183 ECH-N°10 -BAT
86-190 pignons Murs
soubassement local
béton+peinture

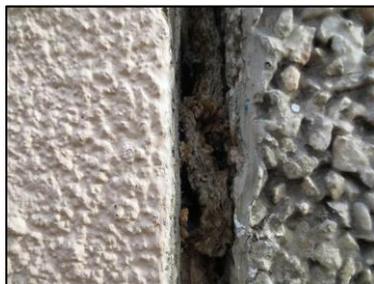
Photo N° 3186 ECH-N°11 -BAT
86-190 pignons Entre le mur du
local et mur du bâtiment
Joint fibreux

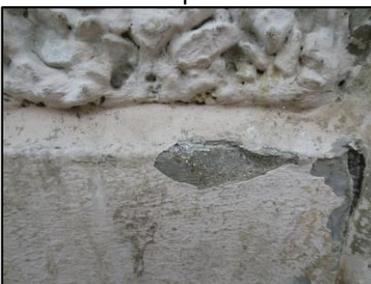
Photo N° 3190 ECH-N°13 -BAT
32-210 pignons Murs
soubassement béton+peinture

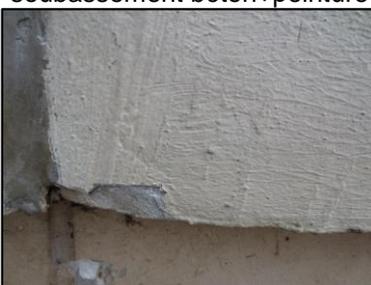
Photo N° 3194 ECH-N°16 -BAT
32-210 pignons Murs
béton+peinture

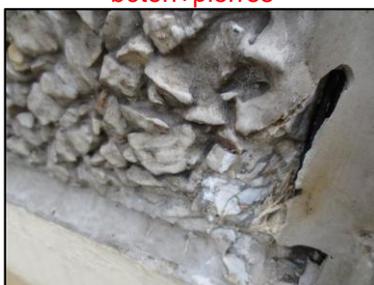
Photo N° 3195 ECH-N°17 -BAT
32-210 pignons Murs
béton+pierres

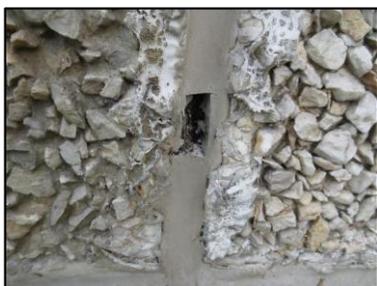
Photo N° 3199 ECH-N°19 --NC-BAT 177-277 pignons Murs Joint de dilatation

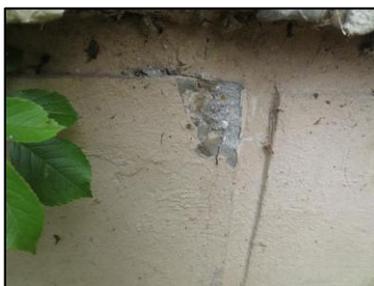
Photo N° 3200 ECH-N°20 -BAT 177-277 pignons Murs soubassement béton+peinture

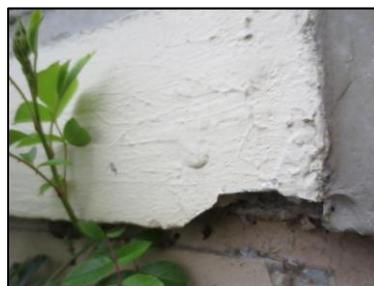
Photo N° 3201 ECH-N°21 -BAT 177-277 pignons Murs béton+peinture

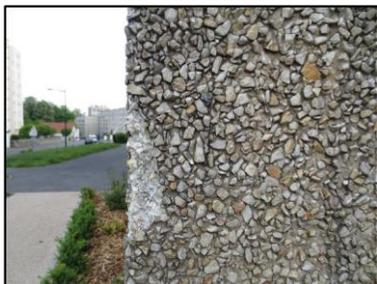
Photo N° 3202 ECH-N°22 -BAT 177-277 pignons Murs béton+pierres

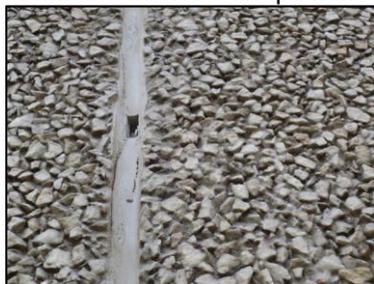
Photo N° 3204 ECH-N°23 -BAT 177-277 pignons Murs Joint de dilatation

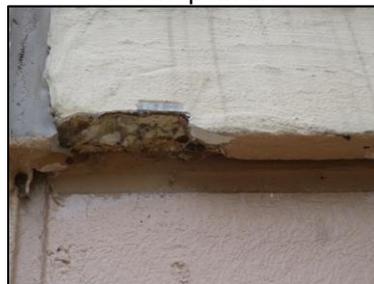
Photo N° 3205 ECH-N°24 -BAT 177-277 pignons Murs béton+peinture

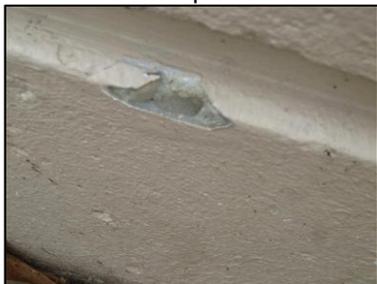
Photo N° 3206 ECH-N°25 -BAT 177-277 pignons Murs soubassement béton+peinture

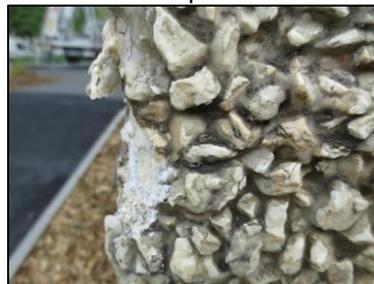
Photo N° 3211 ECH-N°27 -BAT113-157 pignons Murs béton+pierres

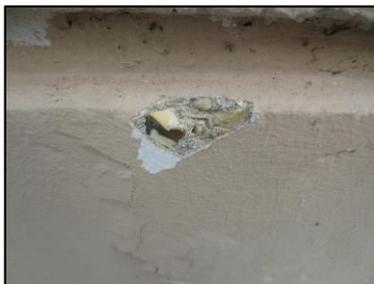
Photo N° 3212 ECH-N°28 -
BAT113-157 pignons Murs
soubassement béton+peinture

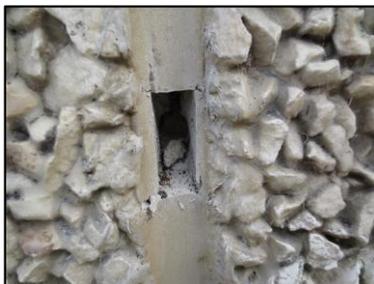
Photo N° 3213 ECH-N°29 -
BAT113-157 pignons Murs Joint
de dilatation

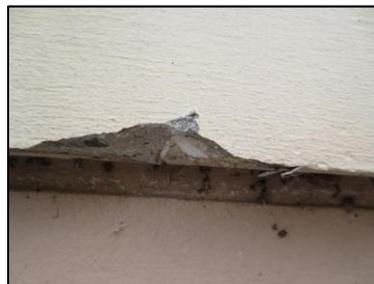
Photo N° 3214 ECH-N°30 -
BAT113-157 pignons Murs
béton+peinture

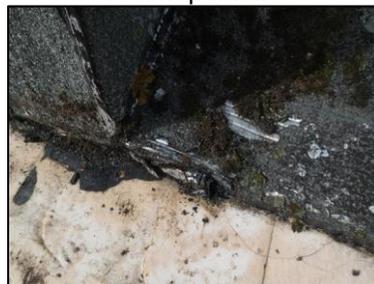
Photo N° 3218 ECH-N°33 -
BAT113-157 Toiture terrasse
Etanchéité type "paxalu"

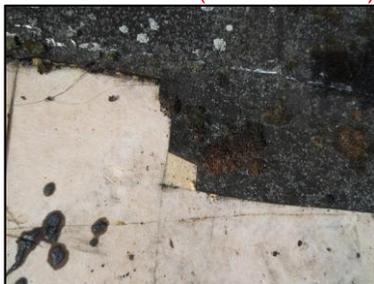
Photo N° 3219 ECH-N°34 -
BAT113-157 Toiture terrasse
Etanchéité bitume

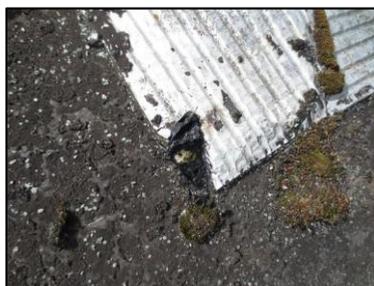
Photo N° 3222 ECH-N°37 -
BAT113-157 Toiture terrasse
Etanchéité type "paxalu"

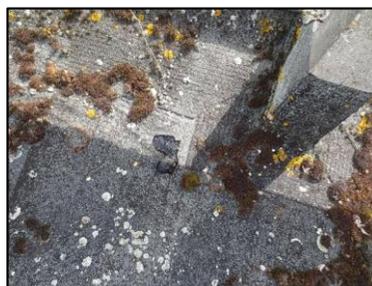
Photo N° 3227 ECH-N°40 -BAT
177-277 Toiture terrasse
Etanchéité bitume

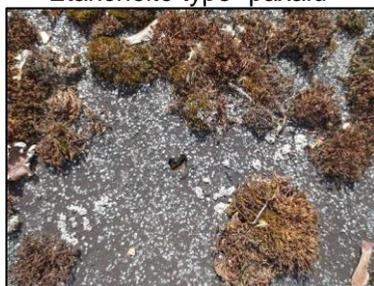
Photo N° 3228 ECH-N°42 -BAT
177-277 Toiture terrasse
Etanchéité bitume

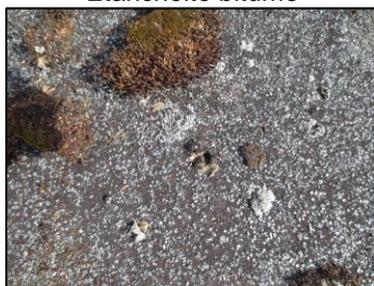
Photo N° 3229 ECH-N°44 -BAT
177-277 Toiture terrasse
Etanchéité bitume

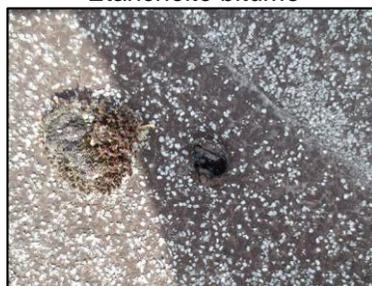
Photo N° 3230 ECH-N°46 -BAT
177-277 Toiture terrasse
Etanchéité bitume

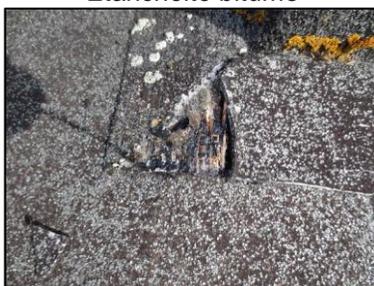
Photo N° 3231 ECH-N°39 -BAT
177-277 Toiture terrasse
Etanchéité type "paxalu"

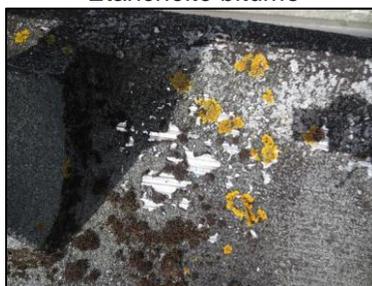
Photo N° 3233 ECH-N°43 -BAT
177-277 Toiture terrasse
Etanchéité type "paxalu"

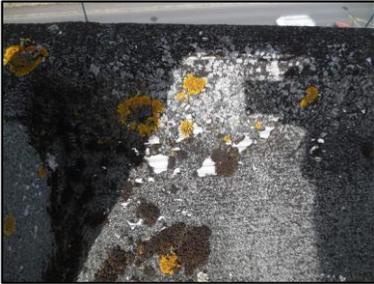
Photo N° 3234 ECH-N°45 -BAT 177-277 Toiture terrasse Etanchéité type "paxalu"

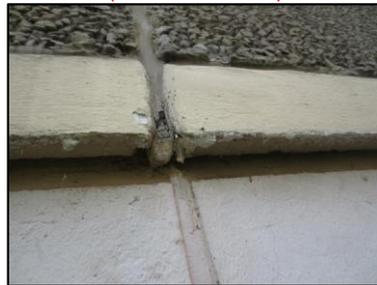
Photo N° 3239 ECH-N°50 - BAT113-157 pignons Murs Joint de dilatation

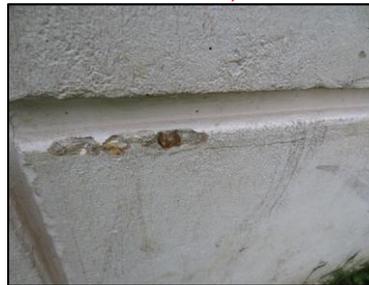
ECH-N°51/-BAT113-157 pignons
/Murs soubassement
béton+peinture, (photo n° 3240)

Photo N° 3240 ECH-N°51 - BAT113-157 pignons Murs soubassement béton+peinture

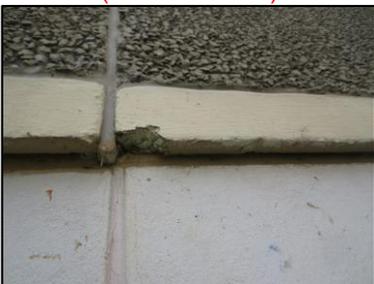
ECH-N°52/-BAT113-157 pignons/Murs
béton+peinture, (photo n° 3241)

Photo N° 3241 ECH-N°52 - BAT113-157 pignons Murs béton+peinture

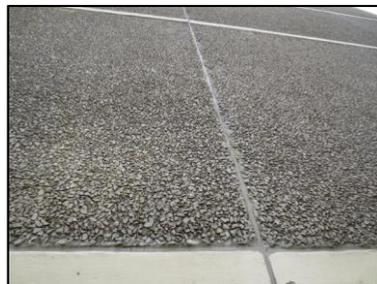
ECH-N°53/-BAT113-157 pignons/Murs
béton+pierres, (photo n° 3242)

Photo N° 3242 ECH-N°53 - BAT113-157 pignons Murs béton+pierres
