Rapport de mission de repérage des matériaux et produits contenant de l'amiante avant travaux ultérieurs.

Rapport : 2015-12-032 MDF BEAUREGARD-GALLION OPH

Adresse : 1-7 Promenade du Galion
19-21 Rue Beauregard
28-32 Rue Beauregard
77200 TORCY

Périmètre du repérage : AMIANTE Avant Travaux dans neuf bâtiments à usage d'habitation (travaux envisagés : réfection des balcons / loggias des appartements et des toitures terrasses privatives)
Périmètre retenu : un balcon par façade, soit 42 balcons et 1 terrasse par bâtiment, soit 9 terrasses

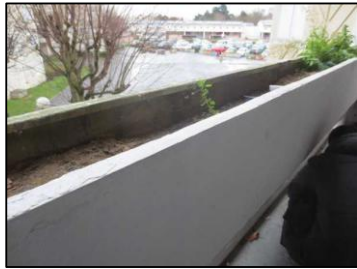
Bâtiment 1-2ème-Appartement 1022		
Type de composant	Autres matériaux	Photo 151
Matériau observé	Balcon – APT1022 - Bac : Peinture + béton

Prise d'échantillon	OUI	
Numéro de prélèvement	ECH-N°005B	
Numéro de Procès verbal	16H000420-001	
Conclusion	PRESENCE (Résultat d'analyse de matériau ou produit)

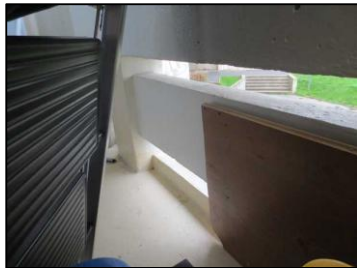
Bâtiment 3-1er-Appartement 3012		
Type de composant	Autres matériaux	Photo 159
Matériau observé	Balcon – APT3012 - Soubassement : Peinture + béton

Prise d'échantillon	OUI	
Numéro de prélèvement	ECH-N°013B	
Numéro de Procès verbal	16H000420-001	
Conclusion	PRESENCE (Résultat d'analyse de matériau ou produit)

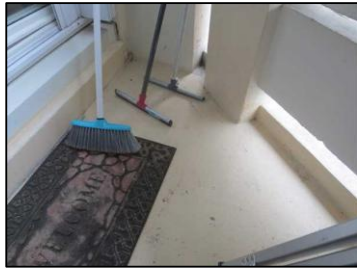
Bâtiment 3-1er-Appartement 3012		
Type de composant	Autres matériaux	Photo 160
Matériau observé	Balcon – APT3012 – Sol : Peinture + béton

Prise d'échantillon	OUI	
Numéro de prélèvement	ECH-N°014B	
Numéro de Procès verbal	16H000420-001	
Conclusion	PRESENCE (Résultat d'analyse de matériau ou produit)

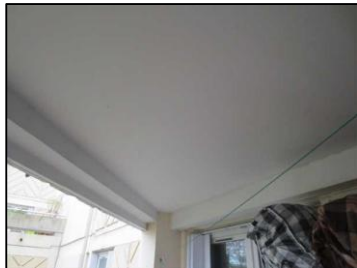
Bâtiment 3-1er-Appartement 3012		
Type de composant	Autres matériaux	Photo 161
Matériau observé	Balcon – APT3012 – Plafond : Peinture + béton

Prise d'échantillon	OUI	
Numéro de prélèvement	ECH-N°015B	
Numéro de Procès verbal	16H000420-001	
Conclusion	PRESENCE (Résultat d'analyse de matériau ou produit)

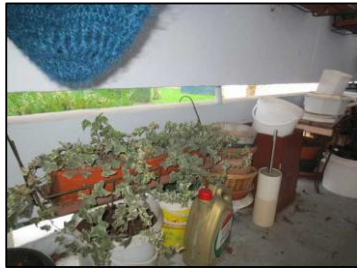
Bâtiment 1-1er-Appartement 1013		
Type de composant	Autres matériaux	Photo 163
Matériau observé	Balcon - APT1013 - Soubassement : Peinture + béton

Prise d'échantillon	OUI	
Numéro de prélèvement	ECH-N°017B	
Numéro de Procès verbal	16H000420-001	
Conclusion	PRESENCE (Résultat d'analyse de matériau ou produit)

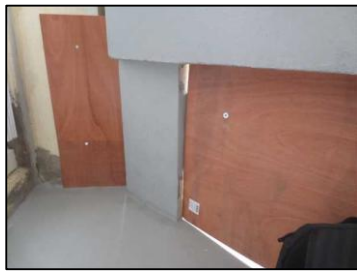
Bâtiment 7-1er-Appartement 7011		
Type de composant	Autres matériaux	Photo 167
Matériau observé	Balcon - APT7011 - Soubassement : Peinture + béton

Prise d'échantillon	OUI	
Numéro de prélèvement	ECH-N°021B	
Numéro de Procès verbal	16H000420-001	
Conclusion	PRESENCE (Résultat d'analyse de matériau ou produit)

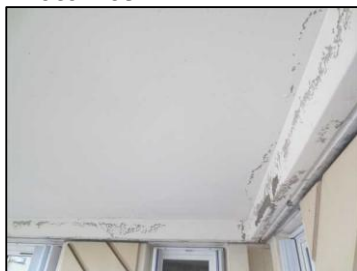
Bâtiment 7-1er-Appartement 7011		
Type de composant	Autres matériaux	Photo 169
Matériau observé	Balcon - APT7011 - Plafond : Peinture + béton

Prise d'échantillon	OUI	
Numéro de prélèvement	ECH-N°023B	
Numéro de Procès verbal	16H000420-001	
Conclusion	PRESENCE (Résultat d'analyse de matériau ou produit)

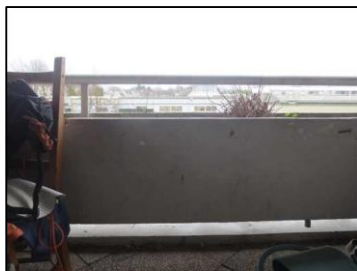
Bâtiment 5-2ème-Appartement 5024		
Type de composant	Autres matériaux	Photo 174
Matériau observé	Balcon - APT5024 - Bac : Peinture + béton

Prise d'échantillon	OUI	
Numéro de prélèvement	ECH-N°028B	
Numéro de Procès verbal	16H000420-001	
Conclusion	PRESENCE (Résultat d'analyse de matériau ou produit)

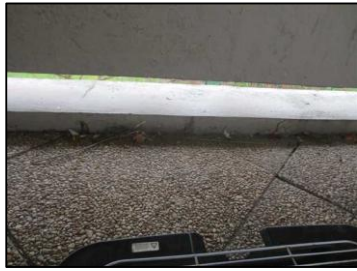
Bâtiment 5-2ème-Appartement 5024		
Type de composant	Autres matériaux	Photo 175
Matériau observé	Balcon – APT5024 – Soubassement : Peinture + béton

Prise d'échantillon	OUI	
Numéro de prélèvement	ECH-N°029B	
Numéro de Procès verbal	16H000420-001	
Conclusion	PRESENCE (Résultat d'analyse de matériau ou produit)

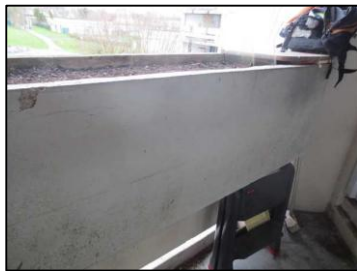
Bâtiment 28-3ème-Appartement 28035		
Type de composant	Autres matériaux	Photo 37
Matériau observé	Balcon – APT28035 – Bac : Peinture + béton

Prise d'échantillon	OUI	
Numéro de prélèvement	ECH-N°035B	
Numéro de Procès verbal	16H000420-001	
Conclusion	PRESENCE (Résultat d'analyse de matériau ou produit)

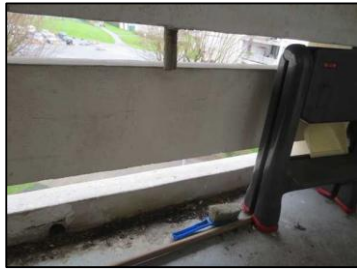
Bâtiment 28-3ème-Appartement 28035		
Type de composant	Autres matériaux	Photo 38
Matériau observé	Balcon – APT28035 – Soubassement : Peinture + béton

Prise d'échantillon	OUI	
Numéro de prélèvement	ECH-N°036B	
Numéro de Procès verbal	16H000420-001	
Conclusion	PRESENCE (Résultat d'analyse de matériau ou produit)

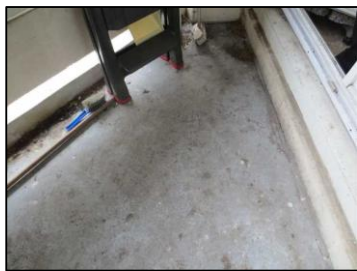
Bâtiment 28-3ème-Appartement 28035		
Type de composant	Autres matériaux	Photo 39
Matériau observé	Balcon – APT28035 – Sol : Peinture + béton

Prise d'échantillon	OUI	
Numéro de prélèvement	ECH-N°037B	
Numéro de Procès verbal	16H000420-001	
Conclusion	PRESENCE (Résultat d'analyse de matériau ou produit)

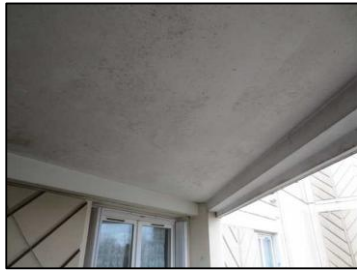
Bâtiment 28-3ème-Appartement 28035		
Type de composant	Autres matériaux	Photo 40
Matériau observé	Balcon - APT28035 - Plafond : Peinture + béton

Prise d'échantillon	OUI	
Numéro de prélèvement	ECH-N°038B	
Numéro de Procès verbal	16H000420-001	
Conclusion	PRESENCE (Résultat d'analyse de matériau ou produit)

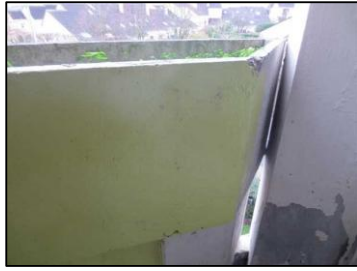
Bâtiment 30-1er-Appartement 30011		
Type de composant	Autres matériaux	Photo 45
Matériau observé	Balcon - APT30011 - Bac : Peinture + béton

Prise d'échantillon	OUI	
Numéro de prélèvement	ECH-N°043B	
Numéro de Procès verbal	16H000420-001	
Conclusion	PRESENCE (Résultat d'analyse de matériau ou produit)

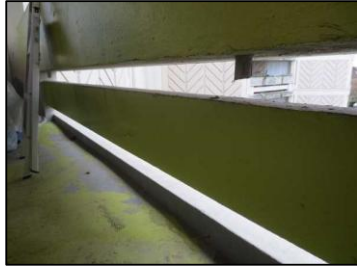
Bâtiment 30-1er-Appartement 30011		
Type de composant	Autres matériaux	Photo 46
Matériau observé	Balcon - APT30011 - Soubassement : Peinture + béton

Prise d'échantillon	OUI	
Numéro de prélèvement	ECH-N°044B	
Numéro de Procès verbal	16H000420-001	
Conclusion	PRESENCE (Résultat d'analyse de matériau ou produit)

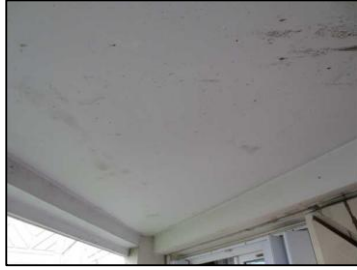
Bâtiment 30-2ème-Appartement 30024		
Type de composant	Autres matériaux	Photo 52
Matériau observé	Balcon - APT30024 - Plafond : Peinture + béton

Prise d'échantillon	OUI	
Numéro de prélèvement	ECH-N°050B	
Numéro de Procès verbal	16H000420-001	
Conclusion	PRESENCE (Résultat d'analyse de matériau ou produit)

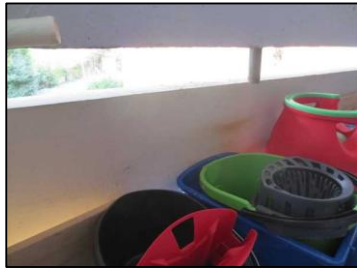
Bâtiment 19-1er-Appartement 19012		
Type de composant	Autres matériaux	Photo 58
Matériau observé	Balcon - APT19012 - Soubassement : Peinture + béton

Prise d'échantillon	OUI	
Numéro de prélèvement	ECH-N°056B	
Numéro de Procès verbal	16H000420-001	
Conclusion	PRESENCE (Résultat d'analyse de matériau ou produit)

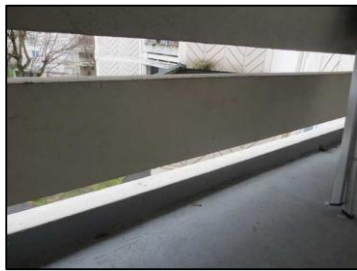
Bâtiment 32-2ème-Appartement 32021		
Type de composant	Autres matériaux	Photo 65
Matériau observé	Balcon - APT32021 - Soubassement : Peinture + béton

Prise d'échantillon	OUI	
Numéro de prélèvement	ECH-N°063B	
Numéro de Procès verbal	16H000420-001	
Conclusion	PRESENCE (Résultat d'analyse de matériau ou produit)

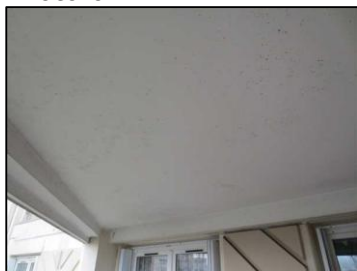
Bâtiment 32-2ème-Appartement 32021		
Type de composant	Autres matériaux	Photo 67
Matériau observé	Balcon - APT32021 - Plafond : Peinture + béton

Prise d'échantillon	OUI	
Numéro de prélèvement	ECH-N°065B	
Numéro de Procès verbal	16H000420-001	
Conclusion	PRESENCE (Résultat d'analyse de matériau ou produit)

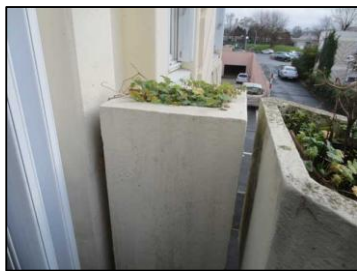
Bâtiment 21-1er-Appartement 21014		
Type de composant	Autres matériaux	Photo 69
Matériau observé	Balcon - APT21014 - 2 Bacs : Peinture + béton

Prise d'échantillon	OUI	
Numéro de prélèvement	ECH-N°067B	
Numéro de Procès verbal	16H000420-001	
Conclusion	PRESENCE (Résultat d'analyse de matériau ou produit)

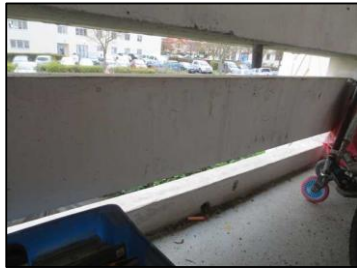
Bâtiment 21-1er-Appartement 21012		
Type de composant	Autres matériaux	Photo 77
Matériau observé	Balcon - APT21012 - Soubassement : Peinture + béton

Prise d'échantillon	OUI	
Numéro de prélèvement	ECH-N°075B	
Numéro de Procès verbal	16H000420-001	
Conclusion	PRESENCE (Résultat d'analyse de matériau ou produit)

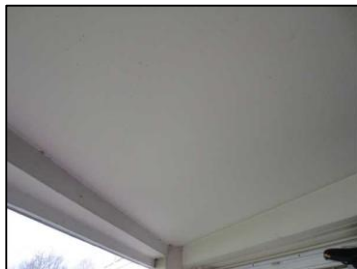
Bâtiment 21-1er-Appartement 21012		
Type de composant	Autres matériaux	Photo 79
Matériau observé	Balcon - APT21012 - Plafond : Peinture + béton

Prise d'échantillon	OUI	
Numéro de prélèvement	ECH-N°077B	
Numéro de Procès verbal	16H000420-001	
Conclusion	PRESENCE (Résultat d'analyse de matériau ou produit)

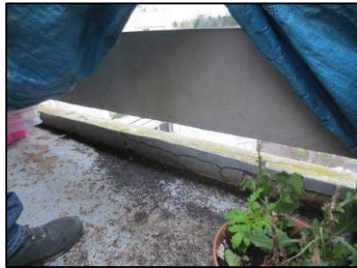
Bâtiment 30-6ème-Appartement 30062		
Type de composant	Autres matériaux	Photo 90
Matériau observé	Balcon - APT30062 - Soubassement : Peinture + béton

Prise d'échantillon	OUI	
Numéro de prélèvement	ECH-N°088B	
Numéro de Procès verbal	16H000420-001	
Conclusion	PRESENCE (Résultat d'analyse de matériau ou produit)

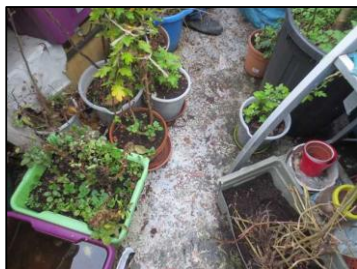
Bâtiment 30-6ème-Appartement 30062		
Type de composant	Autres matériaux	Photo 91
Matériau observé	Balcon - APT30062 - Sol : Peinture + béton

Prise d'échantillon	OUI	
Numéro de prélèvement	ECH-N°089B	
Numéro de Procès verbal	16H000420-001	
Conclusion	PRESENCE (Résultat d'analyse de matériau ou produit)

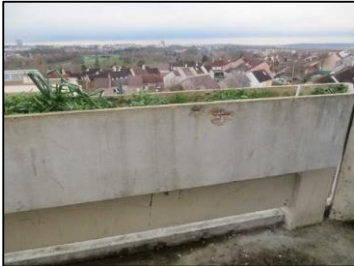
Bâtiment 3-5ème-Appartement 3054		
Type de composant	Autres matériaux	Photo 92
Matériau observé	Balcon – APT3054 – Bac :

Peinture + béton	
Prise d'échantillon	OUI	
Numéro de prélèvement	ECH-N°090B	
Numéro de Procès verbal	16H000420-001	
Conclusion	PRESENCE (Résultat d'analyse de matériau ou produit)

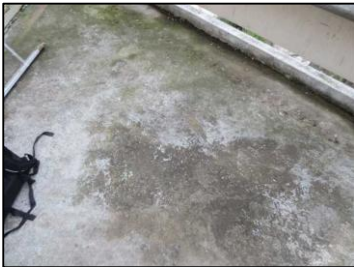
Bâtiment 3-5ème-Appartement 3054		
Type de composant	Autres matériaux	Photo 94
Matériau observé	Balcon – APT3054 – Sol :

Peinture + béton	
Prise d'échantillon	OUI	
Numéro de prélèvement	ECH-N°092B	
Numéro de Procès verbal	16H000420-001	
Conclusion	PRESENCE (Résultat d'analyse de matériau ou produit)

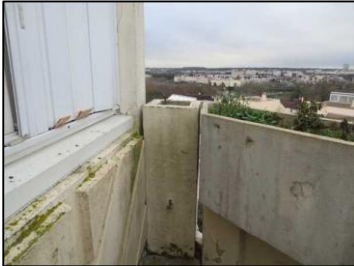
peinture+ mortier béton chape	Bâtiment 3 Galion -5ème- Appartement 3054 (Balcon – APT3054 – 2 Bacs)	ECH-N°093B	16H000420-001
peinture+ mortier béton chape	Bâtiment 5 Galion -2ème- Appartement 5024 (Balcon – APT5024 – Bac)	ECH-N°028B	16H000420-001

Bâtiment 3-5ème-Appartement 3054		
Type de composant	Autres matériaux	Photo 95
Matériau observé	Balcon – APT3054 – 2 Bacs :

Peinture + béton	
Prise d'échantillon	OUI	
Numéro de prélèvement	ECH-N°093B	
Numéro de Procès verbal	16H000420-001	
Conclusion	PRESENCE (Résultat d'analyse de matériau ou produit)

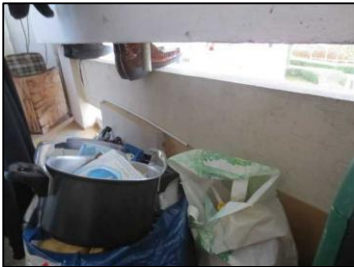
Bâtiment 3-2ème-Appartement 3023		
Type de composant	Autres matériaux	Photo 97
Matériau observé	Balcon – APT3023 –

Soubassement : Peinture +	
	béton	
Prise d'échantillon	OUI	
Numéro de prélèvement	ECH-N°095B	
Numéro de Procès verbal	16H000420-001	
Conclusion	PRESENCE (Résultat d'analyse de matériau ou produit)

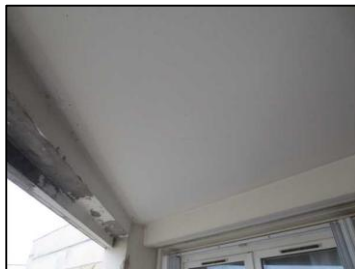
Bâtiment 3-2ème-Appartement 3023		
Type de composant	Autres matériaux	Photo 99
Matériau observé	Balcon – APT3023 – Plafond : Peinture + béton

Prise d'échantillon	OUI	
Numéro de prélèvement	ECH-N°097B	
Numéro de Procès verbal	16H000420-001	
Conclusion	PRESENCE (Résultat d'analyse de matériau ou produit)

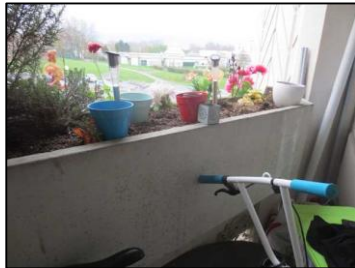
Bâtiment 30-2ème-Appartement 30022		
Type de composant	Autres matériaux	Photo 100
Matériau observé	Balcon – APT30022 – Bac : Peinture + béton

Prise d'échantillon	OUI	
Numéro de prélèvement	ECH-N°098B	
Numéro de Procès verbal	16H000420-001	
Conclusion	PRESENCE (Résultat d'analyse de matériau ou produit)

Photo N° 100 ECH-N°098B
 Bâtiment 30-2ème-Appartement
 30022 Balcon – APT30022 – Bac
 Peinture + béton

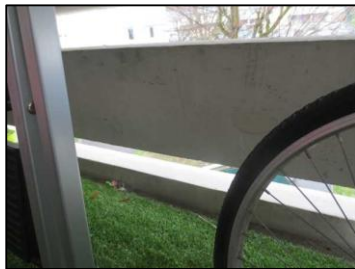
Bâtiment 30-2ème-Appartement 30022		
Type de composant	Autres matériaux	Photo 101
Matériau observé	Balcon – APT30022 – Soubassement : Peinture + béton

Prise d'échantillon	OUI	
Numéro de prélèvement	ECH-N°099B	
Numéro de Procès verbal	16H000420-001	
Conclusion	PRESENCE (Résultat d'analyse de matériau ou produit)

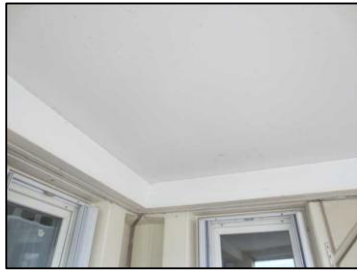
Bâtiment 30-2ème-Appartement 30022		
Type de composant	Autres matériaux	Photo 103
Matériau observé	Balcon - APT30022 - Plafond : Peinture + béton

Prise d'échantillon	OUI	
Numéro de prélèvement	ECH-N°101B	
Numéro de Procès verbal	16H000420-001	
Conclusion	PRESENCE (Résultat d'analyse de matériau ou produit)

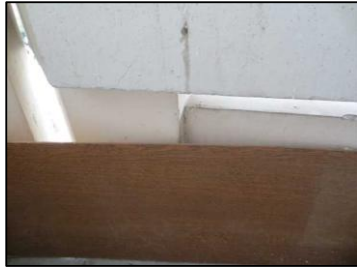
Bâtiment 30-3ème-Appartement 30035		
Type de composant	Autres matériaux	Photo 104
Matériau observé	Balcon - APT30035 - Soubassement : Peinture + béton

Prise d'échantillon	OUI	
Numéro de prélèvement	ECH-N°103B	
Numéro de Procès verbal	16H000420-001	
Conclusion	PRESENCE (Résultat d'analyse de matériau ou produit)

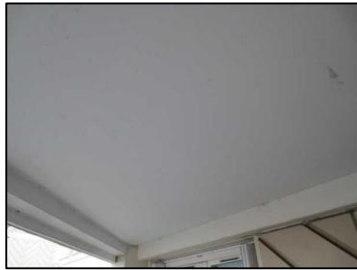
Bâtiment 30-3ème-Appartement 30035		
Type de composant	Autres matériaux	Photo 106
Matériau observé	Balcon - APT30035 - Plafond : Peinture + béton

Prise d'échantillon	OUI	
Numéro de prélèvement	ECH-N°105B	
Numéro de Procès verbal	16H000420-001	
Conclusion	PRESENCE (Résultat d'analyse de matériau ou produit)

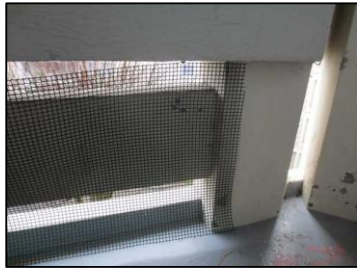
Bâtiment 30-3ème-Appartement 30033		
Type de composant	Autres matériaux	Photo 108
Matériau observé	Balcon - APT30033 - Soubassement : Peinture + béton

Prise d'échantillon	OUI	
Numéro de prélèvement	ECH-N°107B	
Numéro de Procès verbal	16H000420-001	
Conclusion	PRESENCE (Résultat d'analyse de matériau ou produit)

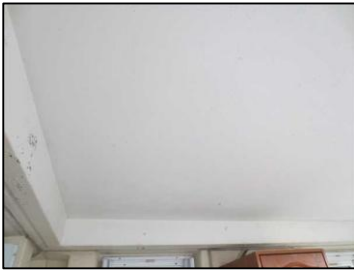
Bâtiment 30-3ème-Appartement 30033		
Type de composant	Autres matériaux	Photo 110
Matériau observé	Balcon - APT30033 - Plafond : Peinture + béton

Prise d'échantillon	OUI	
Numéro de prélèvement	ECH-N°109B	
Numéro de Procès verbal	16H000420-001	
Conclusion	PRESENCE (Résultat d'analyse de matériau ou produit)

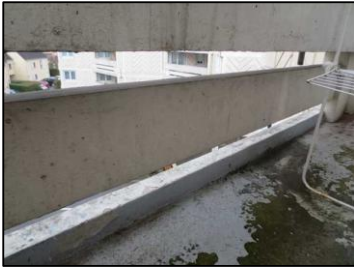
Bâtiment 32-3ème-Appartement 32032		
Type de composant	Autres matériaux	Photo 112
Matériau observé	Balcon - APT32032 - Soubassement : Peinture + béton

Prise d'échantillon	OUI	
Numéro de prélèvement	ECH-N°111B	
Numéro de Procès verbal	16H000420-001	
Conclusion	PRESENCE (Résultat d'analyse de matériau ou produit)

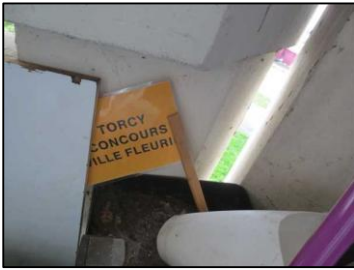
Bâtiment 21-1er-Appartement 21013		
Type de composant	Autres matériaux	Photo 116
Matériau observé	Balcon - APT21013 - Soubassement : Peinture + béton

Prise d'échantillon	OUI	
Numéro de prélèvement	ECH-N°115B	
Numéro de Procès verbal	16H000420-001	
Conclusion	PRESENCE (Résultat d'analyse de matériau ou produit)

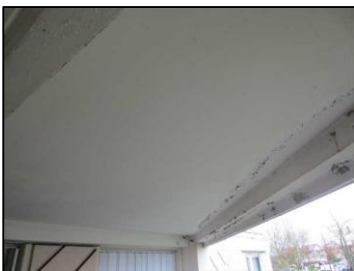
Bâtiment 21-1er-Appartement 21013		
Type de composant	Autres matériaux	Photo 118
Matériau observé	Balcon - APT21013 - Plafond : Peinture + béton

Prise d'échantillon	OUI	
Numéro de prélèvement	ECH-N°117B	
Numéro de Procès verbal	16H000420-001	
Conclusion	PRESENCE (Résultat d'analyse de matériau ou produit)

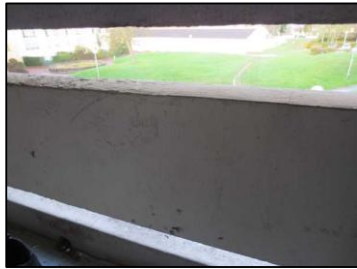
Bâtiment 19-2ème-Appartement 19023		
Type de composant	Autres matériaux	Photo 120
Matériau observé	Balcon - APT19023 – Soubassement : Peinture + béton

Prise d'échantillon	OUI	
Numéro de prélèvement	ECH-N°119B	
Numéro de Procès verbal	16H000420-001	
Conclusion	PRESENCE (Résultat d'analyse de matériau ou produit)

Photo N° 120 ECH-N°119B
Bâtiment 19-2ème-Appartement
19023 Balcon - APT19023 –
Soubassement Peinture + béton

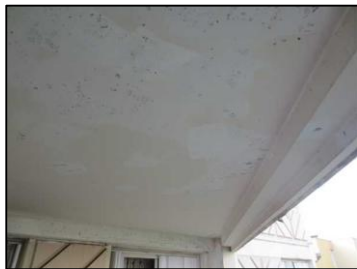
Bâtiment 19-2ème-Appartement 19023		
Type de composant	Autres matériaux	Photo 122
Matériau observé	Balcon - APT19023 – Plafond : Peinture + béton

Prise d'échantillon	OUI	
Numéro de prélèvement	ECH-N°121B	
Numéro de Procès verbal	16H000420-001	
Conclusion	PRESENCE (Résultat d'analyse de matériau ou produit)

Photo N° 122 ECH-N°121B
Bâtiment 19-2ème-Appartement
19023 Balcon - APT19023 –
Plafond Peinture + béton

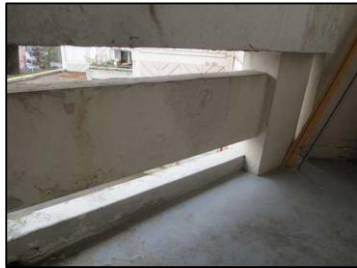
Bâtiment 1-2ème-Appartement 1021		
Type de composant	Autres matériaux	Photo 124
Matériau observé	Balcon - APT1021 – Soubassement : Peinture + béton

Prise d'échantillon	OUI	
Numéro de prélèvement	ECH-N°123B	
Numéro de Procès verbal	16H000420-001	
Conclusion	PRESENCE (Résultat d'analyse de matériau ou produit)

Photo N° 124 ECH-N°123B
Bâtiment 1-2ème-Appartement
1021 Balcon - APT1021 –
Soubassement Peinture + béton

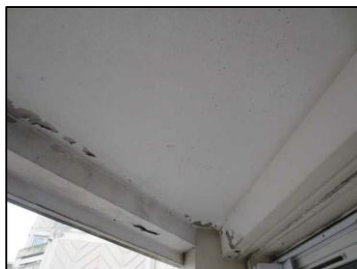
Bâtiment 1-2ème-Appartement 1021		
Type de composant	Autres matériaux	Photo 126
Matériau observé	Balcon - APT1021 – Plafond : Peinture + béton

Prise d'échantillon	OUI	
Numéro de prélèvement	ECH-N°125B	
Numéro de Procès verbal	16H000420-001	
Conclusion	PRESENCE (Résultat d'analyse de matériau ou produit)

Photo N° 126 ECH-N°125B
Bâtiment 1-2ème-Appartement
1021 Balcon - APT1021 – Plafond
Peinture + béton

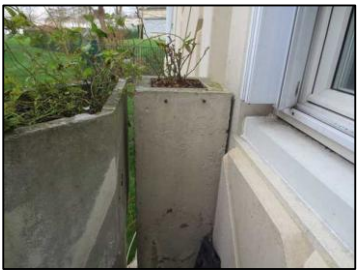
Type de composant	Autres matériaux	Photo 128
Matériau observé	Balcon - APT7012 - 2 Bacs : Peinture + béton

Prise d'échantillon	OUI	
Numéro de prélèvement	ECH-N°127B	
Numéro de Procès verbal	16H000420-001	
Conclusion	PRESENCE (Résultat d'analyse de matériau ou produit)

Photo N° 128 ECH-N°127B
Bâtiment 7-1er-Appartement 7012
Balcon – APT7012 – 2 Bacs
Peinture + béton

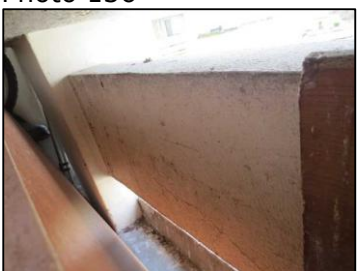
Type de composant	Autres matériaux	Photo 136
Matériau observé	Balcon - APT5042 - Soubassement : Peinture + béton

Prise d'échantillon	OUI	
Numéro de prélèvement	ECH-N°135B	
Numéro de Procès verbal	16H000420-001	
Conclusion	PRESENCE (Résultat d'analyse de matériau ou produit)

Photo N° 136 ECH-N°135B
Bâtiment 5-4ème-Appartement
5042 Balcon – APT5042 –
Soubassement Peinture + béton

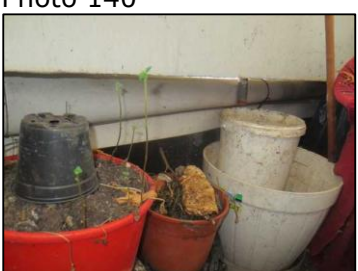
Type de composant	Autres matériaux	Photo 140
Matériau observé	Balcon - APT5031 - Soubassement : Peinture + béton

Prise d'échantillon	OUI	
Numéro de prélèvement	ECH-N°139B	
Numéro de Procès verbal	16H000420-001	
Conclusion	PRESENCE (Résultat d'analyse de matériau ou produit)

Photo N° 140 ECH-N°139B
Bâtiment 5-3ème-Appartement
5031 Balcon – APT5031 –
Soubassement Peinture + béton

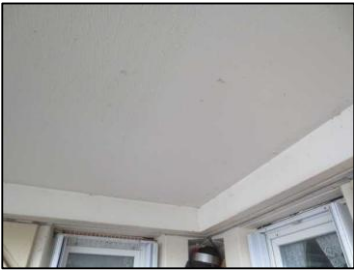
Type de composant	Autres matériaux	Photo 142
Matériau observé	Balcon - APT5031 - Plafond : Peinture + béton

Prise d'échantillon	OUI	
Numéro de prélèvement	ECH-N°141B	
Numéro de Procès verbal	16H000420-001	
Conclusion	PRESENCE (Résultat d'analyse de matériau ou produit)

Photo N° 142 ECH-N°141B
Bâtiment 5-3ème-Appartement
5031 Balcon – APT5031 – Plafond
Peinture + béton

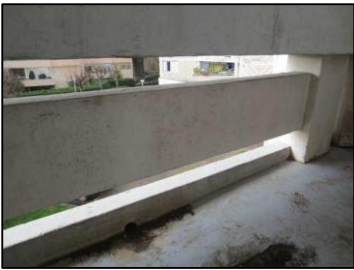
Type de composant	Autres matériaux	Photo 144
Matériau observé	Balcon - APT7025 - Soubassement : Peinture + béton

Prise d'échantillon	OUI	
Numéro de prélèvement	ECH-N°143B	
Numéro de Procès verbal	16H000420-001	
Conclusion	PRESENCE (Résultat d'analyse de matériau ou produit)

Photo N° 144 ECH-N°143B
Bâtiment 7-2ème-Appartement
7025 Balcon – APT7025 –
Soubassement Peinture + béton

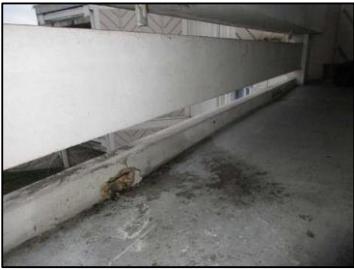
Type de composant	Autres matériaux	Photo 701
Matériau observé	Balcon - APT28031 - Soubassement : Peinture + béton

Prise d'échantillon	OUI	
Numéro de prélèvement	ECH-N°147B	
Numéro de Procès verbal	16H000420-001	
Conclusion	PRESENCE (Résultat d'analyse de matériau ou produit)

Photo N° 701 ECH-N°147B
Bâtiment 28-3ème-Appartement
28031 Balcon – APT28031 -
Soubassement Peinture + béton

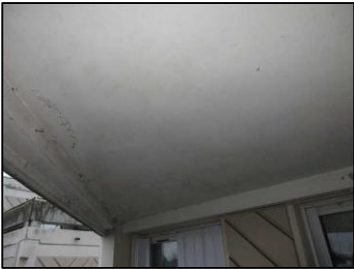
Bâtiment 28-3ème-Appartement 28031

Type de composant	Autres matériaux	Photo 703
Matériau observé	Balcon - APT28031 - Plafond : Peinture + béton

Prise d'échantillon	OUI	
Numéro de prélèvement	ECH-N°149B	
Numéro de Procès verbal	16H000420-001	
Conclusion	PRESENCE (Résultat d'analyse de matériau ou produit)

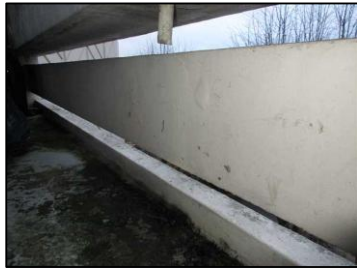
Bâtiment 28-3ème-Appartement 28033		
Type de composant	Autres matériaux	Photo 706
Matériau observé	Balcon - APT28033 - Soubassement : Peinture + béton

Prise d'échantillon	OUI	
Numéro de prélèvement	ECH-N°152B	
Numéro de Procès verbal	16H000420-001	
Conclusion	PRESENCE (Résultat d'analyse de matériau ou produit)

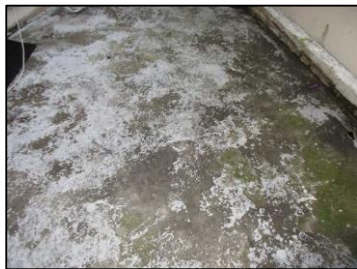
Bâtiment 28-4ème-Appartement 28042		
Type de composant	Autres matériaux	Photo 708
Matériau observé	Balcon - APT28042 - Sol : Peinture + béton

Prise d'échantillon	OUI	
Numéro de prélèvement	ECH-N°154B	
Numéro de Procès verbal	16H000420-001	
Conclusion	PRESENCE (Résultat d'analyse de matériau ou produit)

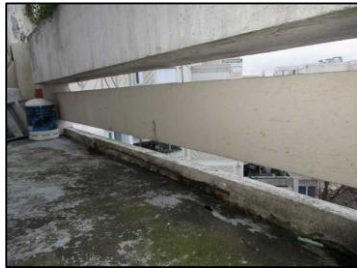
Bâtiment 28-4ème-Appartement 28042		
Type de composant	Autres matériaux	Photo 709
Matériau observé	Balcon - APT28042 - Soubassement : Peinture + béton

Prise d'échantillon	OUI	
Numéro de prélèvement	ECH-N°155B	
Numéro de Procès verbal	16H000420-001	
Conclusion	PRESENCE (Résultat d'analyse de matériau ou produit)

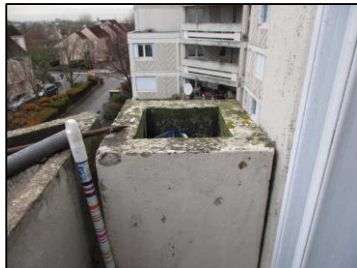
Bâtiment 1-3ème-Appartement 1035		
Type de composant	Autres matériaux	Photo 715
Matériau observé	Balcon - APT1035 - 2 Bacs : Peinture + béton

Prise d'échantillon	OUI	
Numéro de prélèvement	ECH-N°161B	
Numéro de Procès verbal	16H000420-001	
Conclusion	PRESENCE (Résultat d'analyse de matériau ou produit)

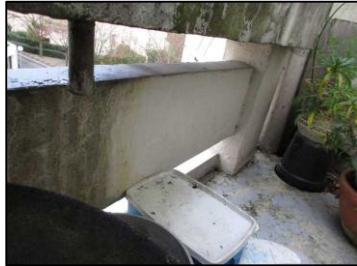
Bâtiment 1-3ème-Appartement 1034		
Type de composant	Autres matériaux	Photo 717
Matériau observé	Balcon - APT1034 - Soubassement : Peinture + béton

Prise d'échantillon	OUI	
Numéro de prélèvement	ECH-N°163B	
Numéro de Procès verbal	16H000420-001	
Conclusion	PRESENCE (Résultat d'analyse de matériau ou produit)

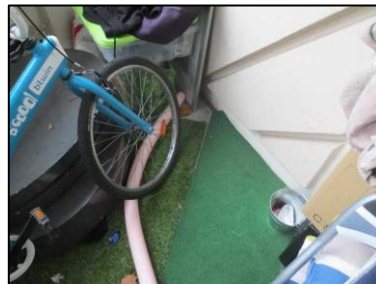
Photo N° 102 ECH-N°100B
 Bâtiment 30-2ème-Appartement
 30022 Balcon – APT30022 - Sol
 Peinture + béton

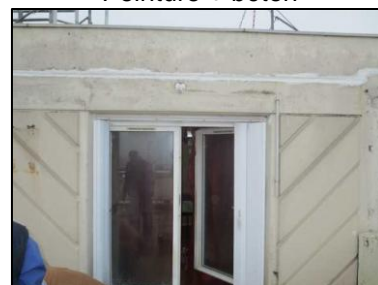
Photo N° 15 ECH-N°014 Bâtiment
30-6ème-Appartement 30063
Terrasse – Mur hachuré Béton +
peinture

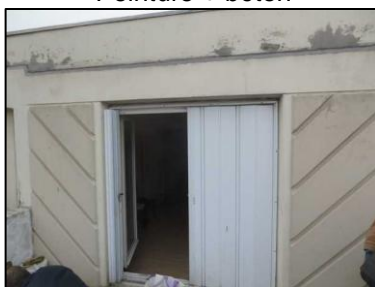
Photo N° 160 ECH-N°015 Bâtiment
30-6ème-Appartement 30063
Terrasse – Mur hachuré Béton +
peinture

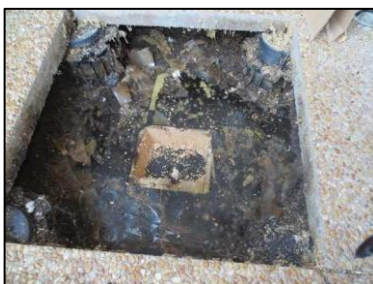
Photo N° 203 ECH-N°038 --
Appartement 28052 Terrasse
acrotère – Etanchéité Paxalu

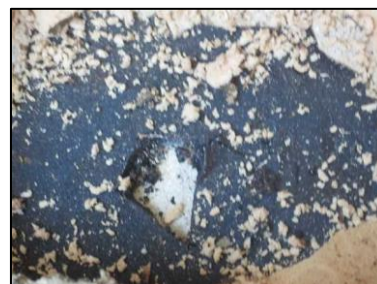
Photo N° 204 ECH-N°039 --
Appartement 3015 Terrasse -
Etanchéité Mousse + bitume

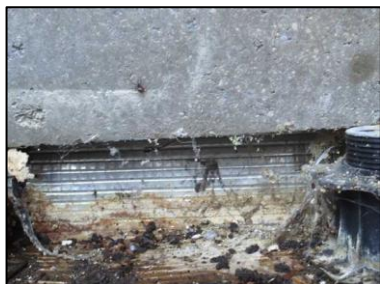
Photo N° 205 ECH-N°040 --
Appartement 3015 Terrasse –
Etanchéité sur dalle béton Bitume

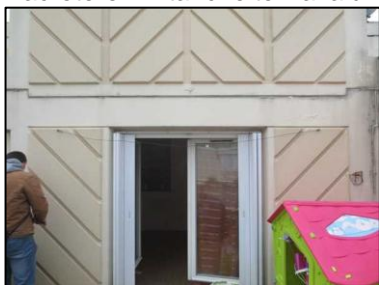
Photo N° 209 ECH-N°044 --
Appartement 5053 Terrasse
acrotère – Etanchéité Paxalu

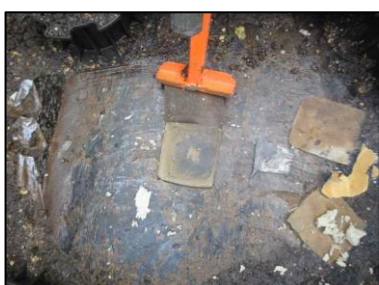
Photo N° 26 ECH-N°025 Bâtiment
7-2ème-Appartement 7022
Terrasse – Bac Béton + peinture

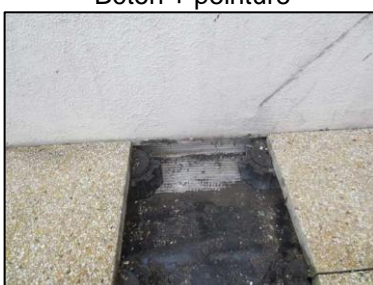
Photo N° 27 ECH-N°026 Bâtiment
7-2ème-Appartement 7022
Terrasse – Bac soubassement
Béton + peinture

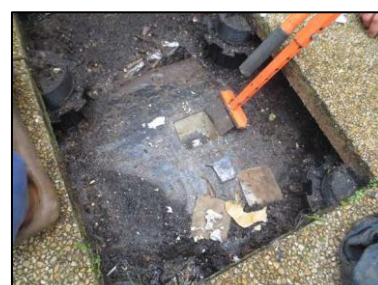
Photo N° 28 ECH-N°027 Bâtiment
7-2ème-Appartement 7022
Terrasse Paxalu

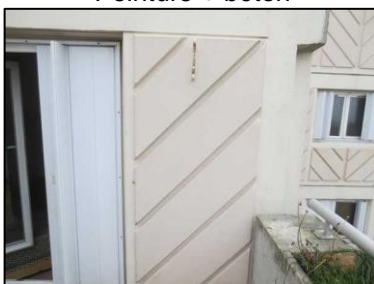
Photo N° 5 ECH-N°004 Bâtiment
19-4ème-Appartement 19042
Terrasse - Mur hachuré Béton +
peinture

Echantillon N° : 15H028507-004
Référence échantillon : 4 - Photo 5 Terrasse - APT19042 - Mur hachuré Béton + peinture

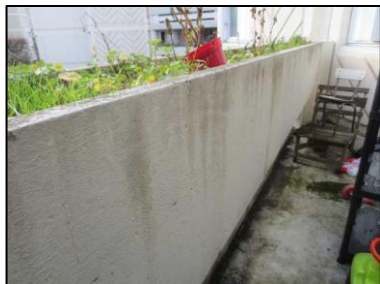
Photo N° 68 ECH-N°066B
Bâtiment 21-1er-Appartement
21014 Balcon – APT21014 – Bac
Peinture + béton

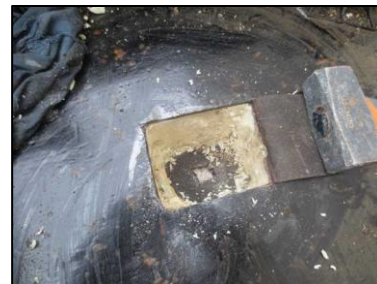
Photo N° 70 ECH-N°006 Bâtiment
19-4ème-Appartement 19042
Terrasse - Etanchéité sur dalle
béton Bitume

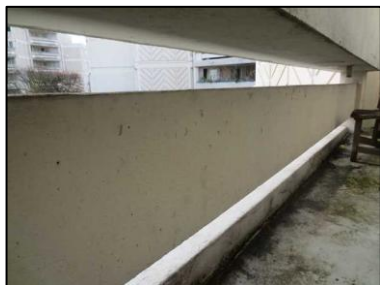
Photo N° 70 ECH-N°068B
Bâtiment 21-1er-Appartement
21014 Balcon – APT21014 –
Soubassement Peinture + béton

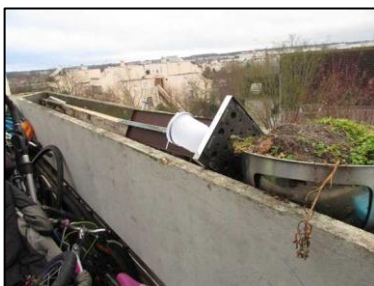
Photo N° 713 ECH-N°159B
Bâtiment 1-3ème-Appartement
1035 Balcon - APT1035 –
Soubassement Peinture + béton

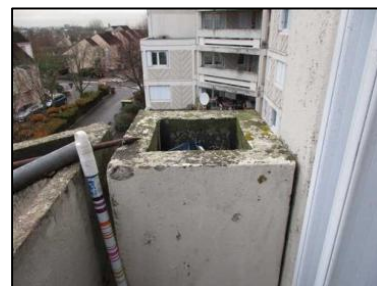
Photo N° 714 ECH-N°160B
Bâtiment 1-3ème-Appartement
1035 Balcon - APT1035 – Bac
Peinture + béton

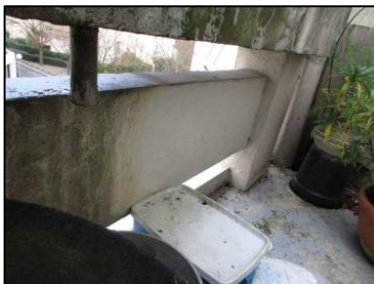
Photo N° 716 ECH-N°162B
Bâtiment 1-3ème-Appartement
1034 Balcon - APT1034 – Sol
Peinture + béton

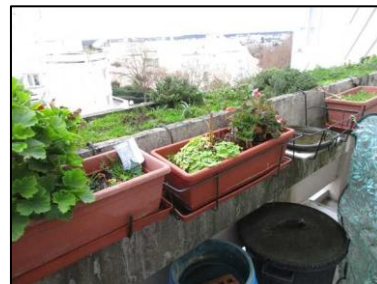
Photo N° 717 ECH-N°163B
Bâtiment 1-3ème-Appartement
1034 Balcon - APT1034 –
Soubassement Peinture + béton
